中国石油华北油田公司二连分公司  
内蒙古二连盆地宝力格油田  
开采产能建设地面工程  
矿山地质环境保护与土地复垦方案

中国石油华北油田公司二连分公司  
2018年11月

## 矿山地质环境保护与土地复垦方案信息表

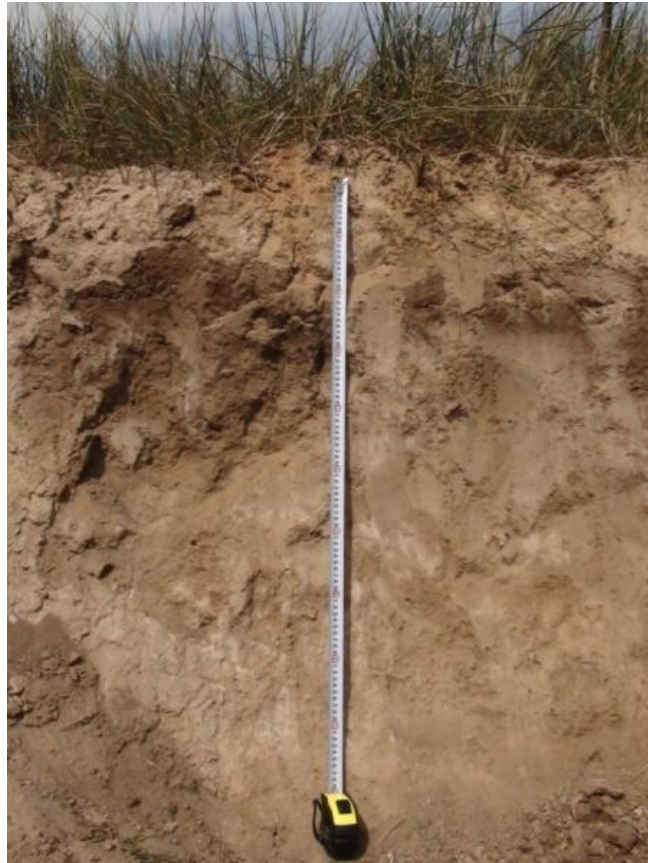
图 2-3 评估区典型土壤剖面图

栗钙土：栗钙土是区内分布面积较广的土壤类型，广泛分布在区内平坦开阔的高平原地带及剥蚀残丘等，地带性明显。栗钙土有机质平均含量 16.8-23g/kg，pH 为 8.9，土壤质地为沙壤—轻壤，腐殖质层厚度为 20~30cm，肥力水平中等，养分含量较低。

盐土：分布于本区河谷低地、河流两侧、湖泊周围的湖滨低地等，与盐化草甸土、碱土呈复区分布。地表常形成白色或灰白色的盐结皮。

评估区典型土壤剖面图见图 2-3。

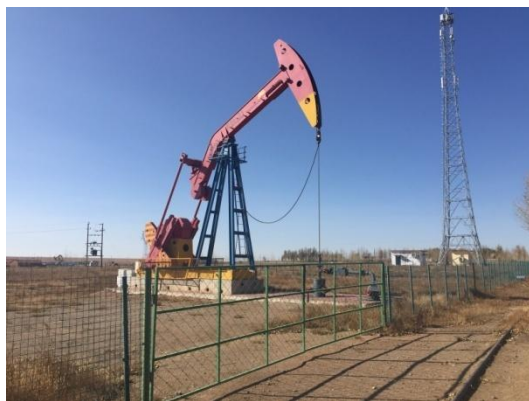
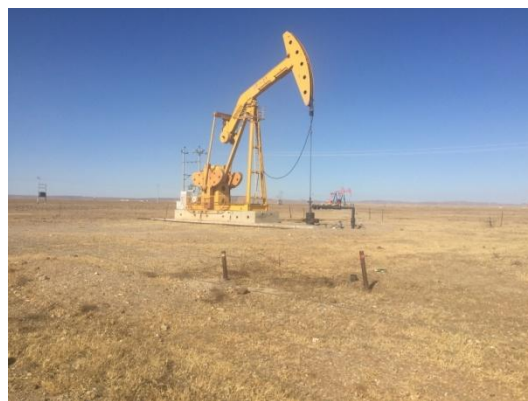
图 3-3 已损毁井场现状见图

根据宝力格油田提供资料及现场踏勘情况，井场内部无砖石垒砌的建（构）筑物，除井口、储油罐地基等有小面积水泥条石压占，井场地表均为压实土质。已损毁井场现状见图 3-3。

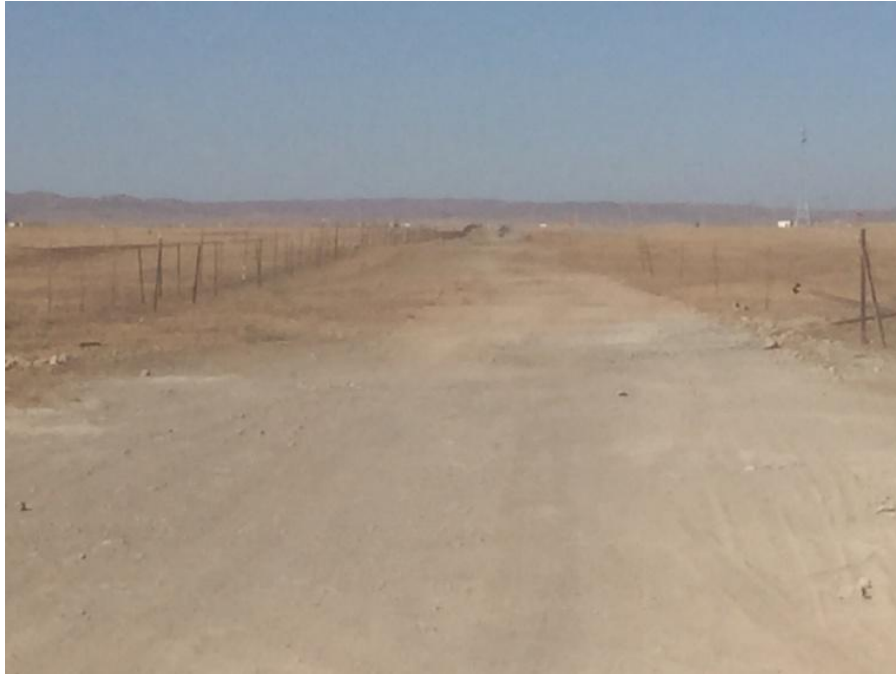
**图 3-5 已有通井路**

案需对其进行复垦设计，以恢复为原有土地利用类型为主。具体见图3-5。

| 用地项目 | 长度<br>(km) | 道路宽度<br>(m) | 建设标准 | 原土地利用<br>类型 | 总计 |
| 通井路 | 104.72 | 5.5 | 砂石路面 | 天然牧草地 | 57.60 |

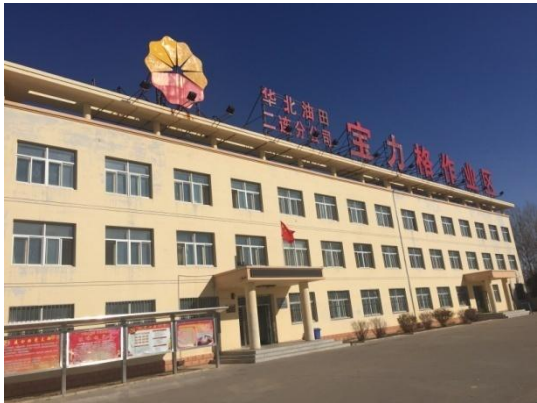
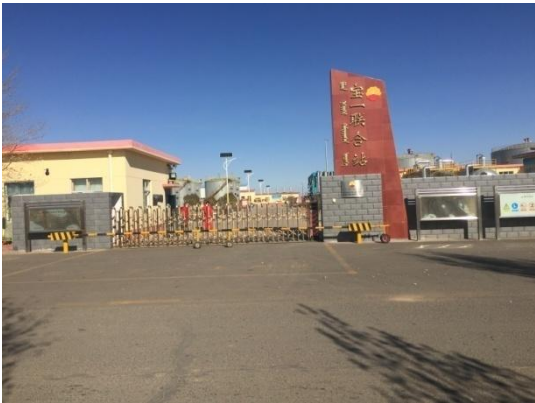
图 3-6 已有场站

| 用地项目 | 数量 (座) | 单位用地面积 | 原土地利用类型 | 面积 |
|---|---|---|---|---|
| 注水站 | 10 | 0.37 | 天然牧草地 | 3.70 |
| 合计 | 29 | — | — | 10.26 |

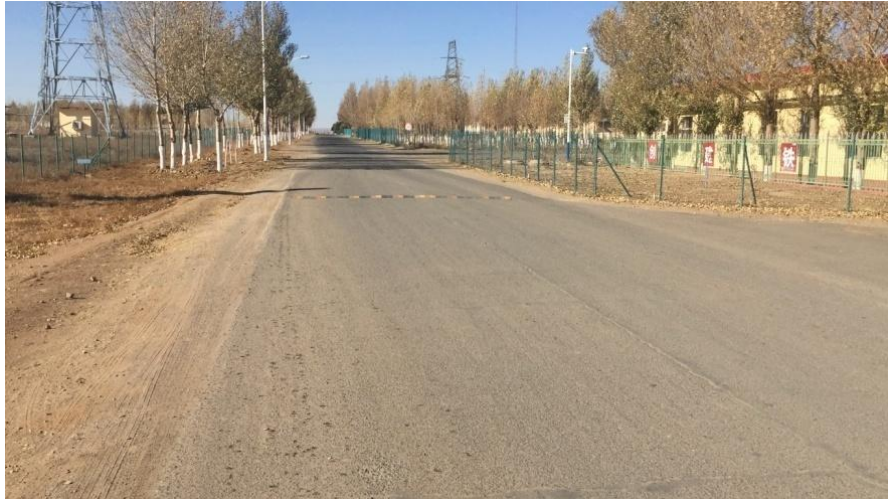
图 3-7 已有进站道路

| 用地项目 | 长度 (km) | 道路宽度 (m) | 建设标准 | 原土地利用类型 | 总计 |
| 进站道路 | 12.40 | 7 | 沥青混凝土 | 天然牧草地 | 8.68 |

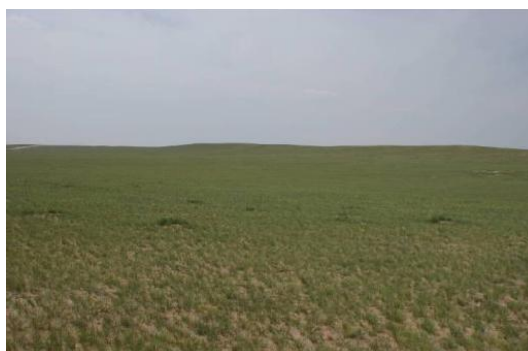
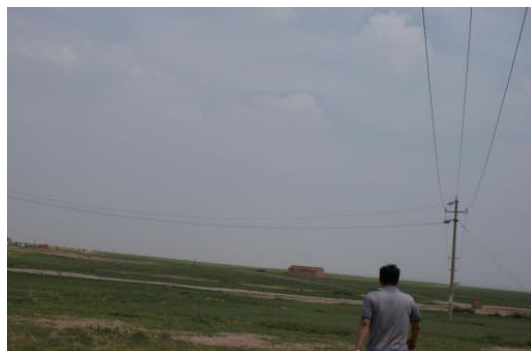
图 3-8 已复垦土地情况

采油单井打井过程中平均每个井场临时占用土地  $0.75\text{hm}^2$ ，已建井场临时用均已实施复垦，共形成已损毁已复垦井场用地面积  $324.75\text{hm}^2$ ，已损毁已复垦井场已实施复垦未达到复垦标准的要求，本方案将其纳入复垦责任范围。具体见图 3-8。宝力格油田油田已损毁已复垦井场临时用地损毁土地类型见表 3-25。

已复垦情况见图 3-8。
