中国石油天然气股份有限公司长庆油田分公司  
甘肃鄂尔多斯盆地南梁油田午 58 区石油开采  
矿山地质环境保护与土地复垦方案

编制单位：甘肃有色工程勘察设计研究院

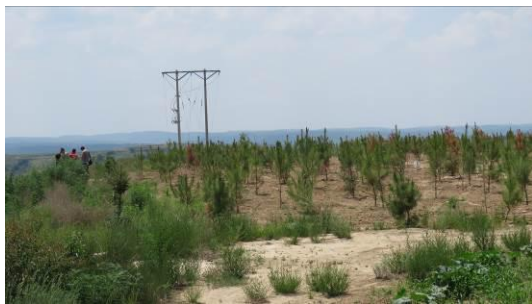
照片 1-1 已复垦的林平 25-6 井场

根据野外调查，矿区已建 26 座井场占地面积共计 18.3815hm<sup>2</sup>（照片 1-1、招聘啊 1-2），不同井场占地面积如表 1-4 所示。

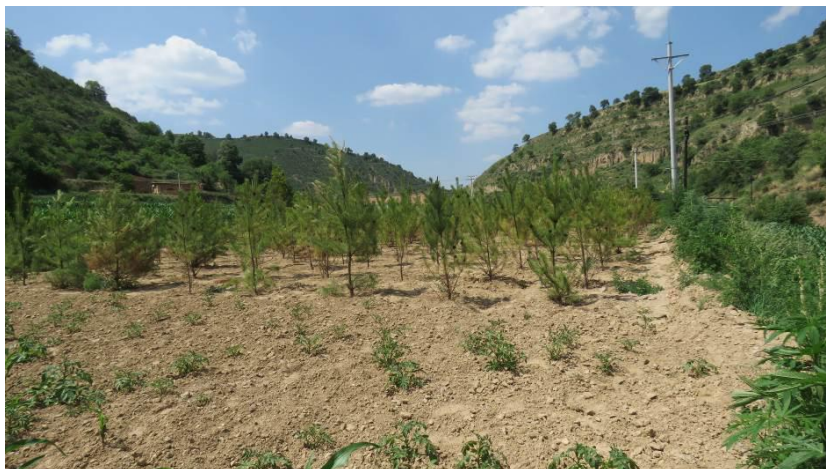
照片 1-3 已复垦为林地的午 58 井场保障区

截止目前，南梁油田午 58 区已建拉油点一座（午 58 生活区），位于此次申请矿权范围之内，临时占地 0.24hm<sup>2</sup>，永久占地规格为 40m×80m，永久占地 0.32

hm<sup>2</sup>。根据现场调查，目前生活区临时用地已全部治理并归还土地所有权人（照片 1-3）。

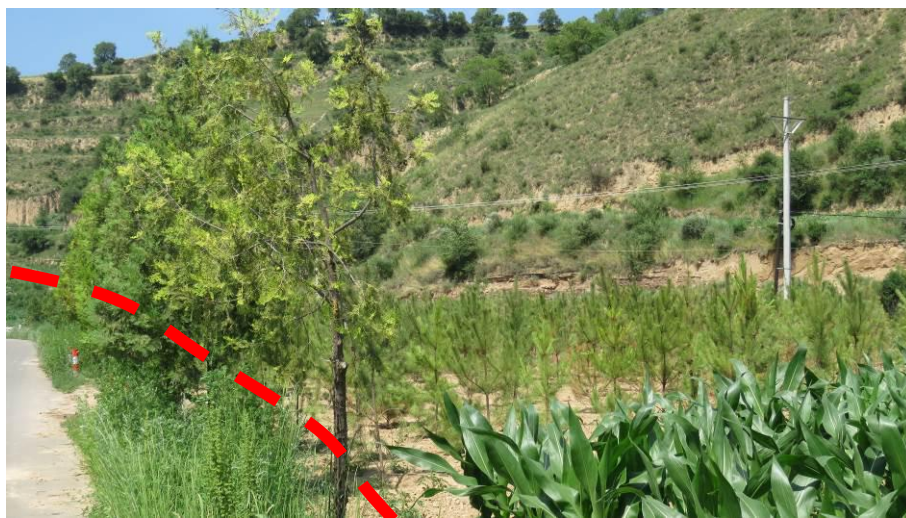
照片 1-4 午 58 井场输油管线（已填埋）

根据调查，矿区已建敷设集油管线和输水管线总长 15.5km，管线作业带宽度 10m，占地总面积 15.5hm<sup>2</sup>（照片 1-4）。

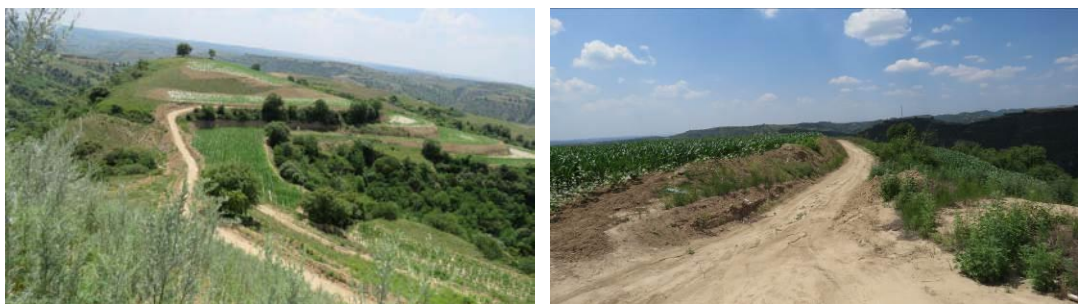
照片 1-5 井场道路占地

| 分类 | 项目 | 单位 | 长度（km） | 宽度（m） | 占地面积（hm <sup>2</sup> ） |
|---|---|---|---|---|---|
| 道路工程 | 井场道路 | km | 10.58 | 4.5 | 4.761 |

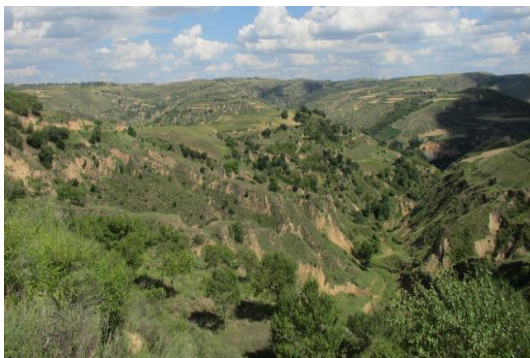
照片 2-1 三道庄黄土丘陵地貌

主要分布在矿区中部二将川两岸山区（照片 2-1、照片 2-2），该类型地貌总的地形特点是：梁峁发育、沟壑密布、地形破碎、沟谷深切，沟梁峁相间（图 2-5）。梁峁上部大面积覆盖风积黄土，下伏白垩系环河组基岩，海拔一般在 1210-1521m，相对高差 200-300m，地形起伏较大，沟谷较发育，多呈“V”字型。小流域上游一般为“涧地”和“掌地”，植被覆盖率高，中下游冲沟较发育，但规模均较小。

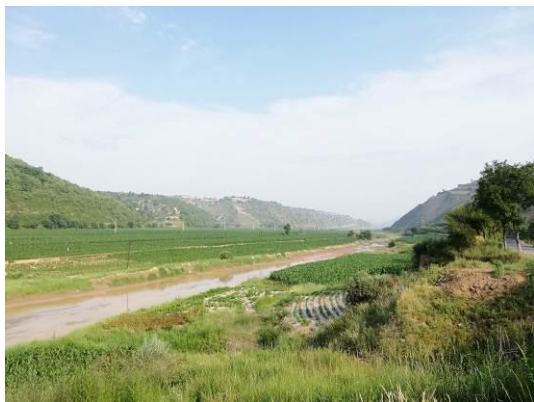
照片 2-2 庞家洼侵蚀堆积河谷地貌

分布于矿区中部的二将川及其支沟中（照片 2-3、照片 2-4）。二将川河床较平坦开阔，地势较平坦，海拔一般在 1110-1400m 之间，相对高差 250-290m，发育 I、II 级阶地，I 级阶地高出河床 1-2m，阶面地形平坦，宽度 50-120m；II 级阶地高出河床 3-4m，阶面地形平坦，宽度 60-80m，多为基座阶地，基座由白垩系地层构成。二将川河床宽度 10-15m，河道中冲洪积碎石土一般厚 1-3m，河道平均纵坡降为 7.8‰。区内沟谷主要有小河沟、塔泥沟、牛娃沟等沟谷，沟谷宽 10-120m，较大沟谷沟床比降较小，一般 10-20‰，两岸阶地发育，中间沟道切割较为强烈，两岸坡度约 30-50°，发育少量冲沟，植被较好。

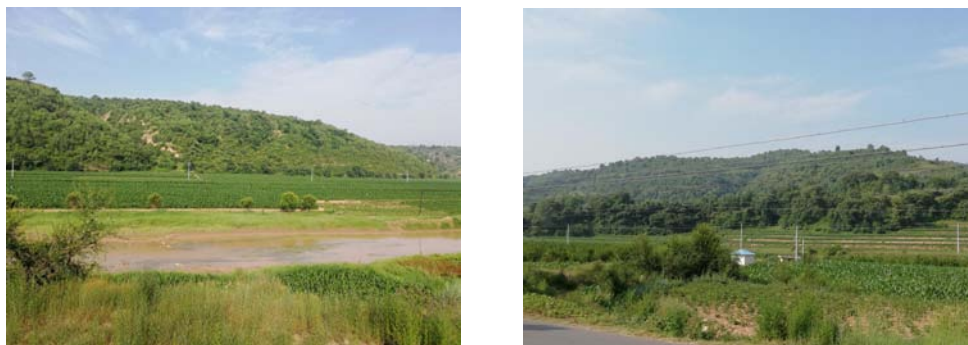
柳树等；灌木树种有沙棘、紫穗槐、狼牙刺等；果树和经济树种主要有苹果、杏、梨、葡萄、枣树等。人工牧草主要以紫花苜蓿为主，天然牧草以冰草、白羊草、马牙草、艾蒿、穿叶眼子菜等天然草群落为主。区内经过多年的水土保持、退耕还林等综合治理，现已形成以刺槐、侧柏、油松、山杏、沙棘等为主的人工植物群落，植被覆盖率 28.1%。农地有塬耕地、坡耕地、川耕地，主要农作物有小麦、玉米、糜子、谷子、荞麦、土豆等（照片 2-5）。

照片 2-5 矿区二将川两岸牛二沟村、杨河畔村天然植被和川耕地农作物

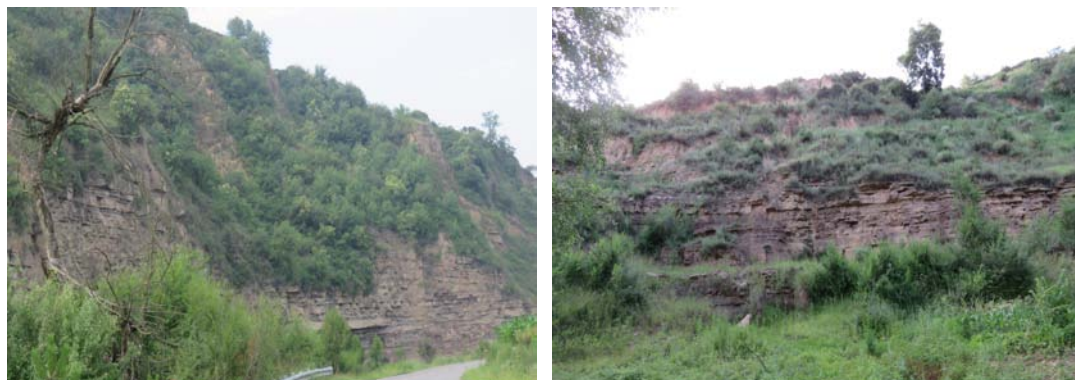
照片 2-6 石窑院村和范台村出露的白垩系环河组地层

③环河组 ( $k_1h$ )：全盆地中均有分布，二将川及支沟两岸均有出露（照片 2-6），岩性下部为紫褐、紫红、灰紫、青灰色中、细砂岩、含泥砾砂岩、粉砂岩、泥岩及少量灰、灰绿色粉砂岩、泥岩、砂质泥岩；上部为蓝灰、灰绿、黄绿、棕红色砂质泥岩与泥质砂岩、粉细砂岩、细砂岩呈韵律互层，夹中粗砂岩。上下部都不同程度夹薄层石膏或团块状石膏。发育水平层理、波痕等沉积构造。从盆地边缘向盆地中心，厚度总体上逐渐增大，变化范围在 200-800m 间，厚度约 250m。

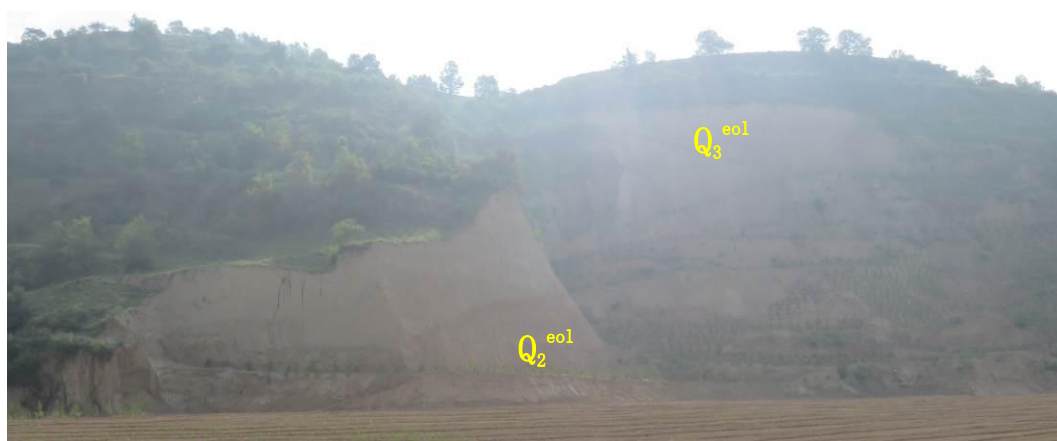
照片 2-8 后沟庄分布的马兰黄土及下伏离石黄土

包括下更新统午城组、中更新统离石组及上更新统马兰组（照片 2-8）。

A. 午城黄土 ( $Q_1^{eol}$ )：岩性为桔红、桔黄、褐色亚粘土。特点是致密坚硬，具水平层理，厚度 10-150m，与下伏地层为不整合接触，多伏于离石黄土之下，仅在塬侧的坡角处零星出露。

B. 离石黄土 ( $Q_2^{eol}$ )：岩性为灰黄色、淡红色粉土与粉质粘土，间夹有多层古土壤。特点是垂向节理、具大孔隙、裂隙发育，厚度 10-120m。多伏于马兰黄土之下，仅在塬侧有出露。

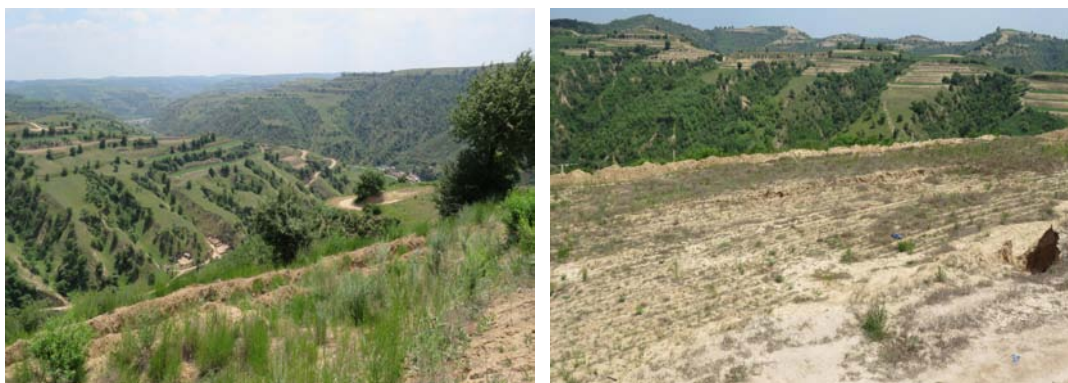
照片 2-9 低山丘陵区大范围披覆的马兰黄土

C. 马兰黄土 ( $Q_3^{eol}$ )：岩性为黄灰色、土黄色粉土，广泛覆盖于境内黄土梁峁区（照片 2-9），厚度 5-50m。特点是结构疏松，垂向节理发育，发育有大孔隙与

裂隙，底部有一层古土壤与离石黄土分界。

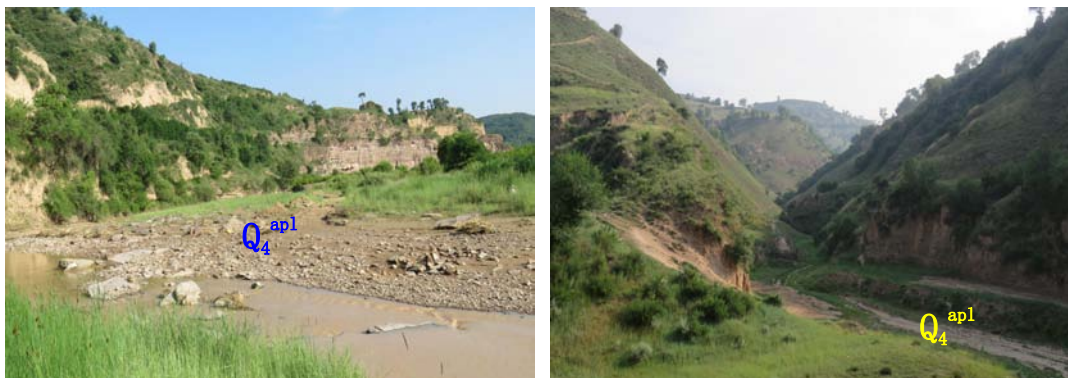
照片 2-10 二将川及支沟中发育的冲洪积物

主要分布于二将川及其较大沟支沟中(照片 2-10)，结构特点是上部为粉土，下部为角砾、碎石，总厚度一般小于 3m。

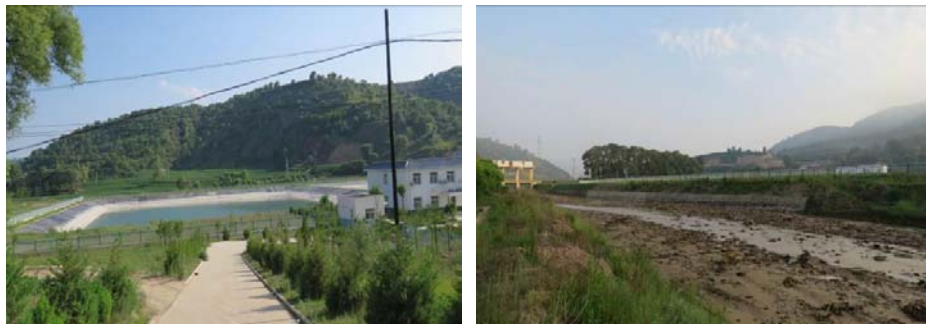
该水源地作为县城集中供水备用水源地，工程包括在梁沟门新建水库一座（照片 2-11），设计库容 95 万  $\text{m}^3$ ，修建泵站提水工程和输水管线。

照片 2-11 位于二将川阶地上的华池县第三水源地

华池县第三水源地位于华池县林镇乡黄渠村梁沟门组，集水区域包括二将川、荔园堡川，含南梁、山庄、林镇三个乡镇，取水口距华池县城 44km。

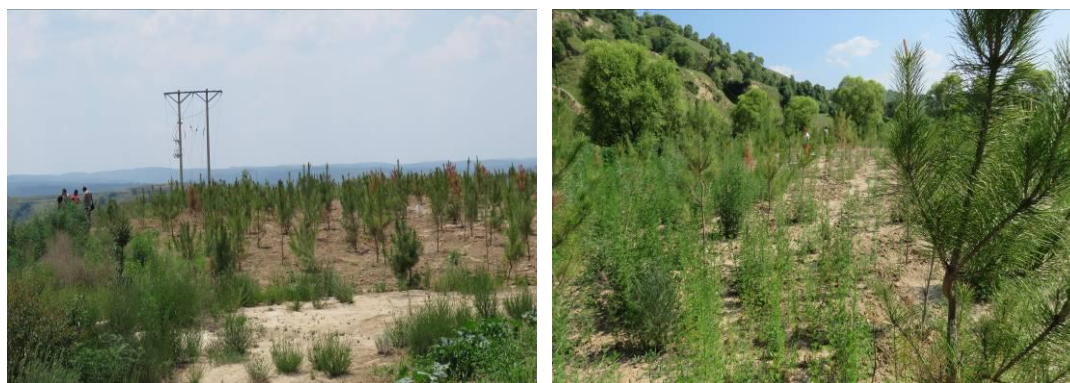
照片 2-12 已经复垦为林地的林平 25-6 井场和庄 46 井场

拟申请矿权的南梁油田午 58 区共已建成 26 个井场、1 个生活保障站（站场），建成采油井 50 口，注水井 19 口，水源井 4 口。根据现场调查，该 26 座井场已经全部进行了土地复垦，主要包括对井场内工作室、井场周围的围墙、栏杆进行了拆除，井场内油污回收池进行了回填，地表杂物进行了清理，然后进行了浅挖松翻，随后进行培肥措施，最后统一复垦为林地，全部种植油松（照片 2-12），株间距 2m×2m。对井场内的所有 71 口油井、注水井、水源井进行了封堵（照片 2-13）。

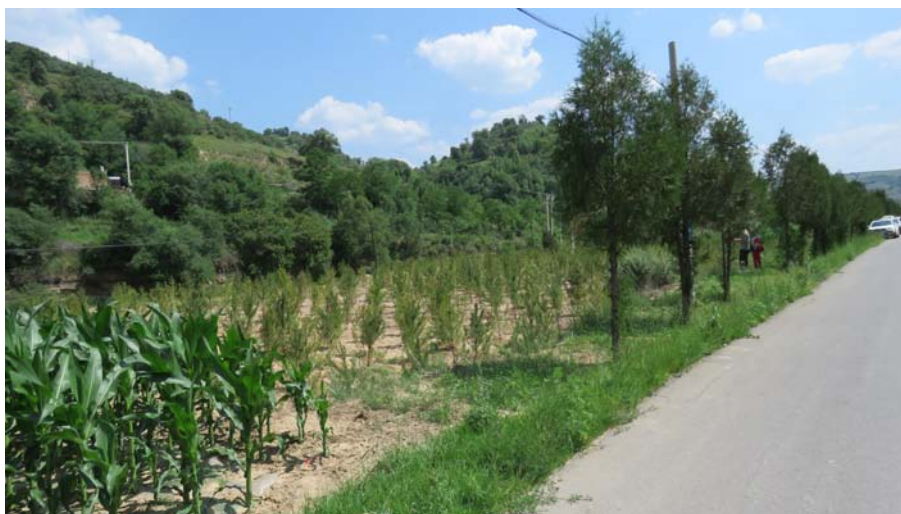
照片 3-1 小河沟已建站场（午 58 区生活区）

据现场调查，已建站场 1 座，位于小河沟下游右岸阶地上。地形较为开阔，地势平坦（照片 3-1），建设过程中，场地平整未进行大规模挖填平整，场地平整及工程建设未引发崩塌、滑坡等地质灾害，无地质灾害隐患，发生地质灾害的

可能性小、规模小、危险性小。

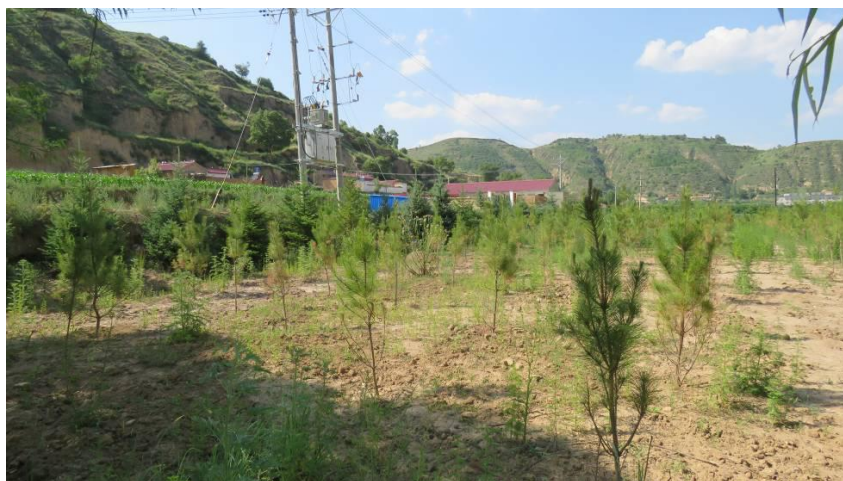
照片 3-2 牛娃沟午 60 井场

矿区已有井场 26 座，主要位于黄土丘陵地貌的梁、峁顶部或河沟谷平坦宽阔地带。其中午 60（照片 3-2）、午 119、午 58（照片 3-3）、午侧 22 等 4 处井场位于沟谷平坦宽阔地带，目前已关停，复垦为林地。上述 4 处井场所处地势平坦，地貌类型属侵蚀堆积河沟谷地貌，井场修建过程中无大规模挖方、填方工程，主要以场地平整工作为主，根据现场调查情况，井场未见不良地质灾害现象。

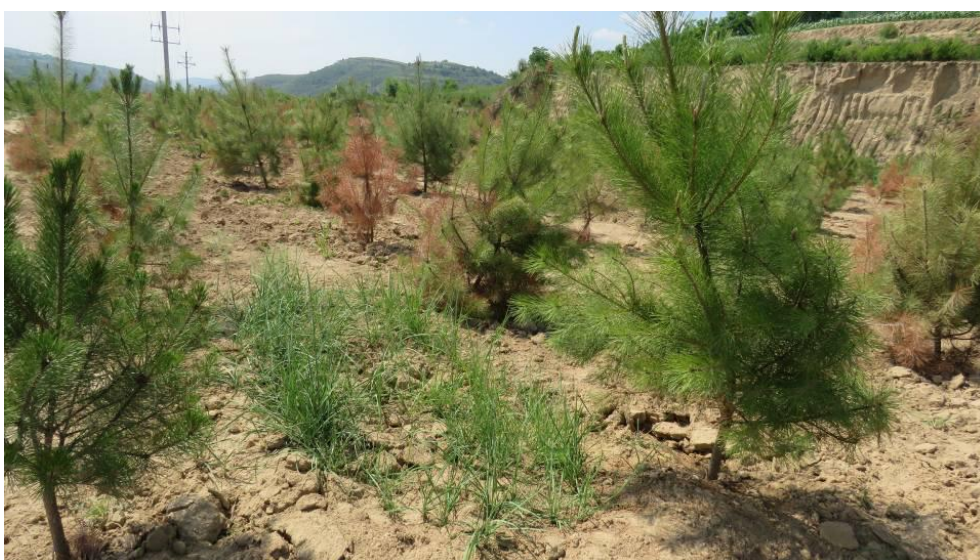
照片 3-4 范台村林平 43-2 井场

其余井场均位于黄土丘陵梁、峁顶部，目前建成后井场未发生地质灾害。已建井场在场地平整过程中，进行了削坡清方等措施，形成了部分人工土质边坡，根据现场调查，高度均小于 5m（照片 3-4），坡比采用 1:0.5-1:1，符合《建筑边坡工程技术规范》相关要求，稳定性较好，该类边坡引发大规模滑坡、崩塌灾害的可能性小，规模小，危险性小。

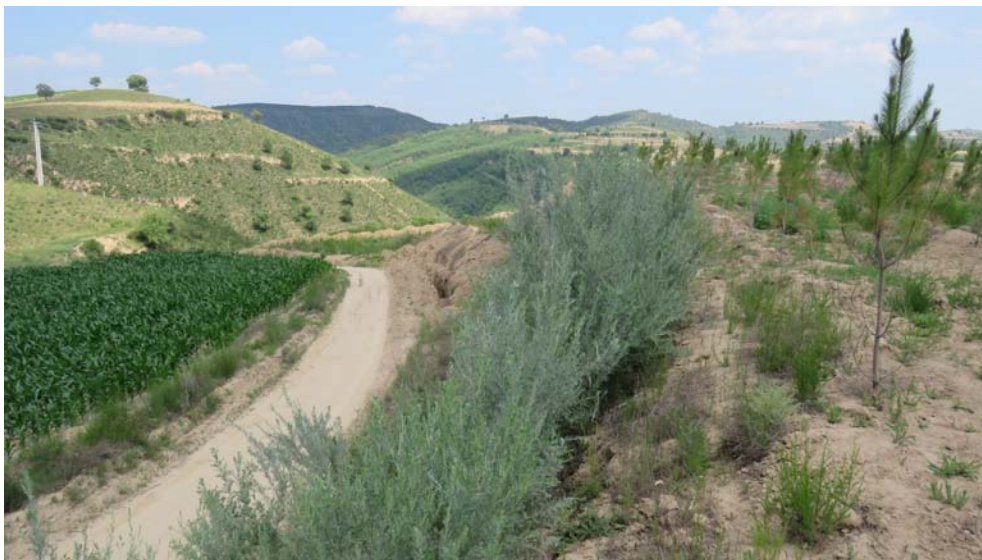
照片 3-5 高庄村林平 25-4 井场道路

根据油田开发利用方案，矿区已有井场道路长度 10.58km，路宽 4.5m，路面采天然砂砾石和碎石路面。矿区从沟壑区已有道路修建盘山路或拓宽已有道路，建设过程中采取了相应的削坡等措施，产生了人工土质斜坡。根据调查，修路形成的人工土质边坡高度小于 5m（照片 3-5、照片 3-6），坡比采用 1:1，符合《建筑边坡工程技术规范》相关要求，调查过程中未发现该类矿山活动引发的滑坡、崩塌灾害，现状危险性小。

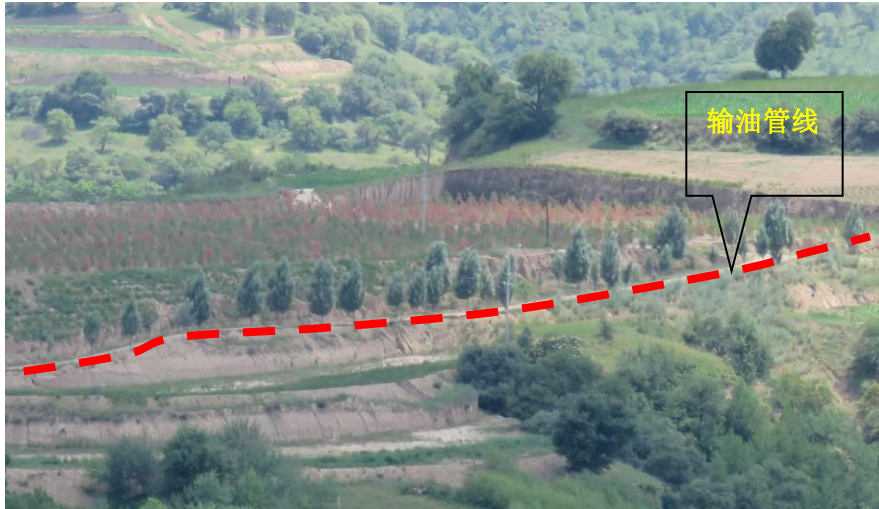
照片 3-7 陈家庄输油管线

根据油田资料和实地调查，管线基本沿已有道路敷设（照片 3-7），主要穿越黄土丘陵梁峁沟壑地貌，管线设施均为临时占地，铺设管线后对土地进行覆土绿化等措施。根据现场调查，该类工程引发地质灾害的可能性小，危险性小。

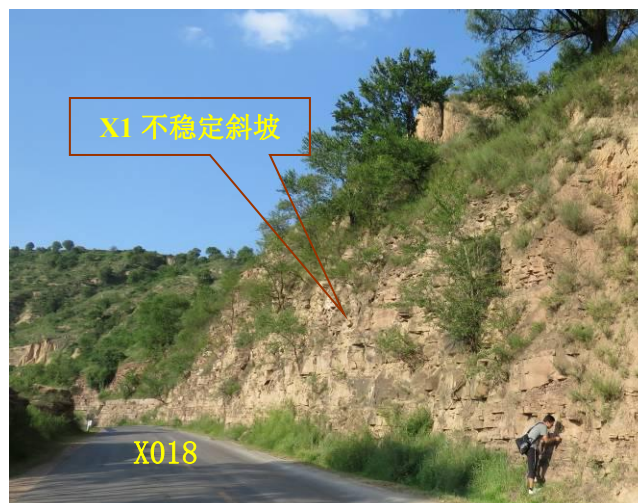
照片 3-8 X1 不稳定斜坡

X1 不稳定斜坡位于华池县林镇乡石窑院村，葫芦河左岸，坡脚中心坐标：北纬  $36^{\circ} 19' 13.2''$ ，东经  $108^{\circ} 22' 25.2''$ 。该斜坡高 28m，坡宽 200m，坡长 65m，坡向  $322^{\circ}$ ，坡度  $75-85^{\circ}$ ，属于人工开挖形成的岩质斜坡，坡面形态为直线型（照片 3-8）。

该斜坡坡脚高程 1301m，坡顶高程 1329m，微地貌为陡坡。斜坡上部为第四系上更新统马兰黄土，厚 1-3m，松散，有垂直裂隙发育。下部为白垩系环河组

砂岩、泥岩互层，产状  $265^{\circ} \angle 1^{\circ}$ ；砂岩呈紫褐、紫红色，每层厚度 3-5m，发育水平层理，表层风化中等；泥岩呈青灰色，每层厚度 0.5-1.5m，发育水平层理、波痕等沉积构造，表层风化中等。坡顶较为平缓，斜坡结构为顺向斜坡。根据调查，X1 斜坡坡体为当时修建 X018 县道时开挖形成的路堑边坡，上覆 1-3m 厚的第四系上更新统马兰黄土，下部为白垩系环河组砂岩、泥岩互层，现状条件下该斜坡变形特征不明显，坡体表面未见冲沟，未发现拉张裂缝和剪切裂缝，但因坡度较陡，砂岩、泥岩风化中等，偶有掉块现象。可能失稳因素主要为地震、降雨、开挖坡脚等。现状条件下主要威胁坡脚 X018 道路及过往行人与车辆。

依据上述 X1-X3 不稳定斜坡稳定性评价结果，3 处不稳定斜坡稳定性均为较差，在暴雨、地震及人类工程活动等不利工况下，稳定性均为欠稳定，地质灾害发生的可能性均为较大；依据地质灾害危害程度分析，3 处不稳定斜坡地质灾害危害程度均为小。对照表 3-6，X1、X2、X3 不稳定斜坡地质灾害危险性均为小。

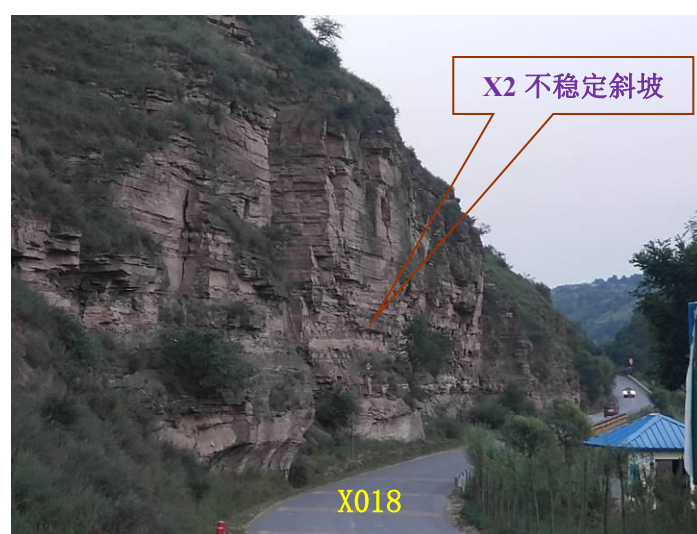
照片 3-9 X2 不稳定斜坡

X2 不稳定斜坡位于华池县林镇乡白家湾村，葫芦河左岸，坡脚中心坐标：北纬  $36^{\circ} 18' 10.7''$ ，东经  $108^{\circ} 23' 42.8''$ 。该斜坡高 20m，坡宽 468m，坡长 22m，坡向  $262^{\circ}$ ，坡度  $65-85^{\circ}$ 。该不稳定斜坡东南段属于人工开挖形成的岩质斜坡，坡度  $75-85^{\circ}$ ，坡面形态为直线型（照片 3-9）；西北段为自然岩质边坡，是受新构造抬升运动的影响，葫芦河下切形成，坡度  $65-75^{\circ}$ ，坡面形态为直线型。坡脚高程 1240m，坡顶高程 1260m，微地貌为陡坡。斜坡上部为第四系上更新统马兰黄土，厚 3-5m，松散，有垂直裂隙发育，下部为白垩系环河组砂岩、泥岩互层，产状  $265^{\circ} \angle 1^{\circ}$ ；砂岩呈紫褐、紫红色，每层厚度 1.8-4.5m，发育水平层理，表层风化中等；泥岩呈青灰色，每层厚度 0.7-1.5m，发育水平层理、波痕等沉积构造，表层风化中等。坡顶较为平缓，斜坡结构为顺向斜坡。

根据调查，X2 斜坡东南段坡体为当时修建 X018 县道时开挖形成的路堑边坡，

西北段为自然岩质边坡上覆 1-3m 厚的第四系上更新统马兰黄土，下部为白垩系环河组砂岩、泥岩互层，现状条件下该斜坡变形特征不明显，坡体表面未见冲沟，未发现拉张裂缝和剪切裂缝，但因坡度较陡，砂岩、泥岩风化中等，偶有掉块现象。可能失稳因素主要为地震、降雨、开挖坡脚等。现状条件下主要威胁坡脚 X018 道路及过往行人与车辆。

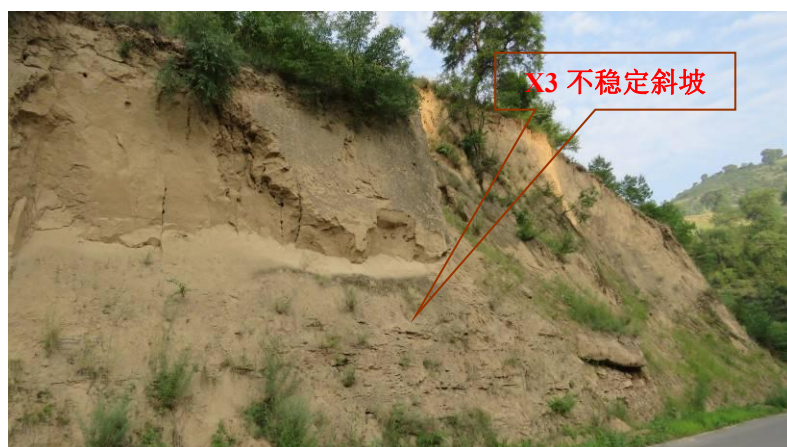
照片 3-10 X3 不稳定斜坡

X3 不稳定斜坡位于华池县林镇乡郭家庄村，小河沟右岸，坡脚中心坐标：北纬  $36^{\circ} 19' 08.4''$ ，东经  $108^{\circ} 24' 35.2''$ 。斜坡高 15.7m，坡宽 60m，坡长 17.5m，坡向  $40^{\circ}$ ，坡度  $65^{\circ}$ ，属于人工开挖形成的斜坡，坡面形态为直线型(照片 3-10)。坡脚高程 1288m，坡顶高程 1303.7m，微地貌为陡坡。斜坡中上部岩性为第四系上更新统马兰黄土，厚 12.7m，松散，有垂直裂隙发育；坡脚以上 5m 出露白垩系砂岩、泥岩，呈互层状，产状  $270^{\circ} \angle 1^{\circ}$ ；砂岩呈紫褐、紫红色，每层厚度 1.5-3.0m，发育水平层理，表层风化中等；泥岩呈青灰色，每层厚度 0.5-1.0m，发育水平层理、波痕等沉积构造，表层风化中等，坡顶较为平缓。

根据调查，X3 斜坡东南段坡体为当时修建林镇乡至寨子湾乡村道时开挖形成的路堑边坡，上部土质较厚，下部为基岩，现状条件下该斜坡变形特征不明显，坡体表面未见冲沟，未发现拉张裂缝和剪切裂缝，但因坡度较陡，砂岩、泥岩风化中等，偶有掉块现象。可能失稳因素主要为地震、降雨、开挖坡脚等。现状条件下主要威胁坡脚乡村道路及过往行人与车辆。

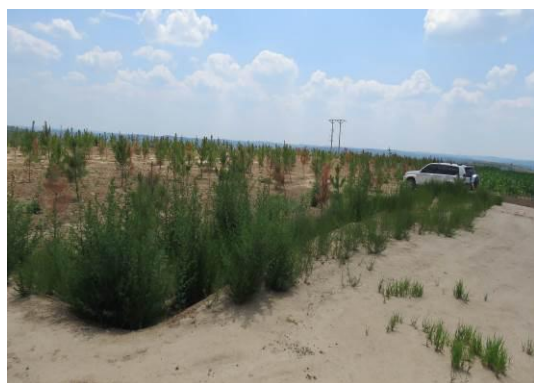
照片 3-12 五道神庙村顶部井场

当时井场建设过程中，对位于梁峁区顶部和河沟谷两岸阶地上、地形相对平坦的井场进行了平整（照片 3-12），没有大规模挖方与填方，对原生地形地貌景观没有造成较大破坏，且现状土地已经复垦为林地，影响较严重。对位于黄土丘陵斜坡地带的井场进行了较大规模的开挖与回填，对地表有挖损和破坏现象（照片 3-13），对原生植被有破坏，对区域地形地貌景观造成影响，对原生地形地貌景观影响严重。

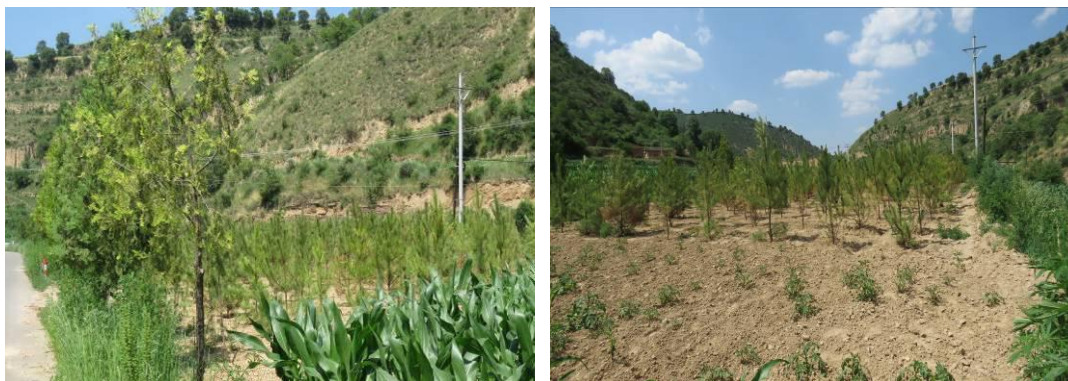
照片 3-14 七里店村矿区保障点站场现状

| 类型 | 面积(hm <sup>2</sup> ) | 最大开挖深度(m) | 最大回填厚度(m) | 地貌景观影响程度 |
|---|---|---|---|---|
| 矿区保障点 | 0.32 | 1.5 | 0.65 | 严重 |

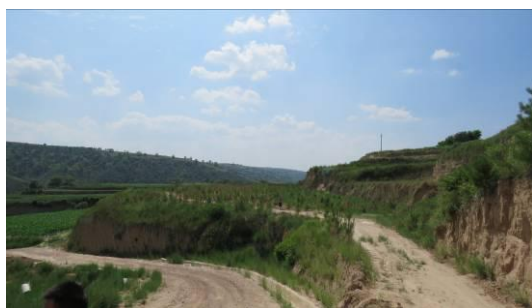
照片 3-15 黄渠村井场道路

本工程已建进场道路压占土地资源，破坏原有植被，土方开挖破坏地形地貌（照片 3-15、照片 3-16），目前已修建道路长度 10.58km，路宽 4.5m，路面采用天然砂砾石和碎石路面，对原有景观的连通性造成了一定程度的破坏影响，对原生地形地貌景观影响程度严重。
