辽宁首钢硼铁有限责任公司翁泉沟硼铁矿  
矿山地质环境保护与土地复垦方案

申报单位：辽宁首钢硼铁有限责任公司

二〇一八年十一月

编制单位：辽宁省冶金地质勘查局地质勘查研究院

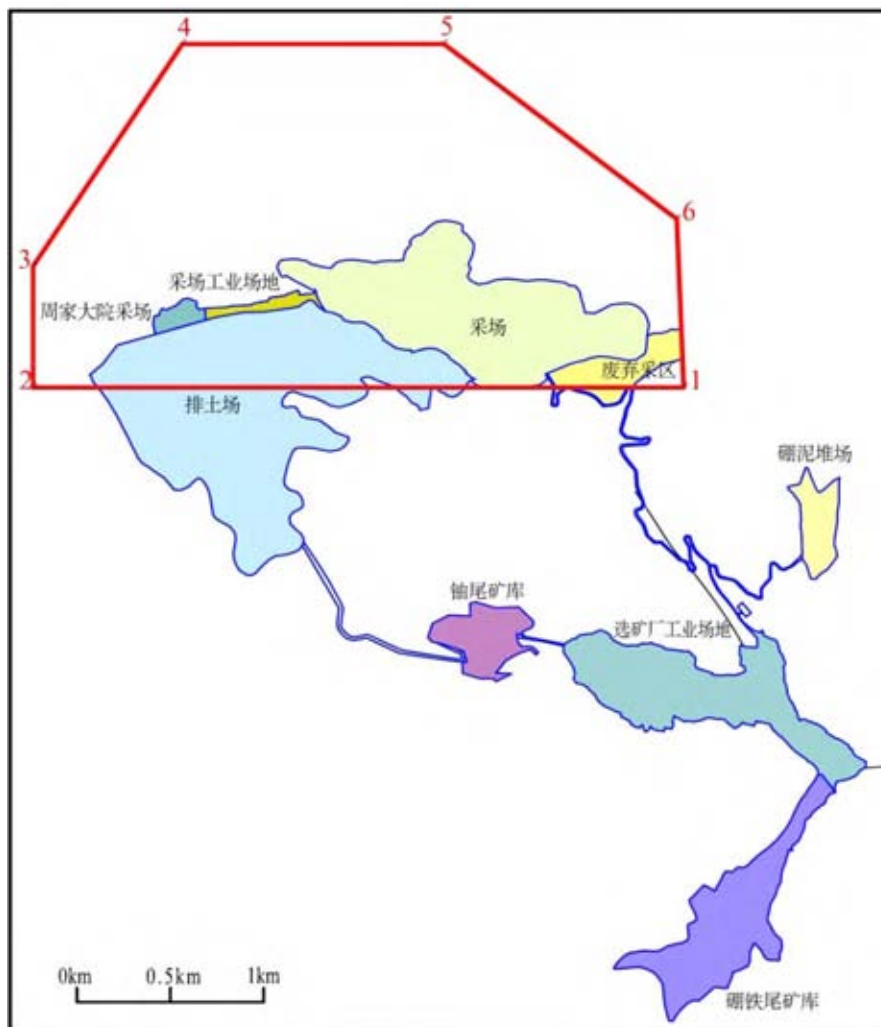
图1-3 翁泉沟硼铁矿矿山工程总体平面布局示意图

矿山工程总体布置组成主要包括露天采场（包括主露天采场和周家大院露天采场）、采场工业场地、废弃采区、排土场、选矿厂工业场地、尾矿库、道路等。

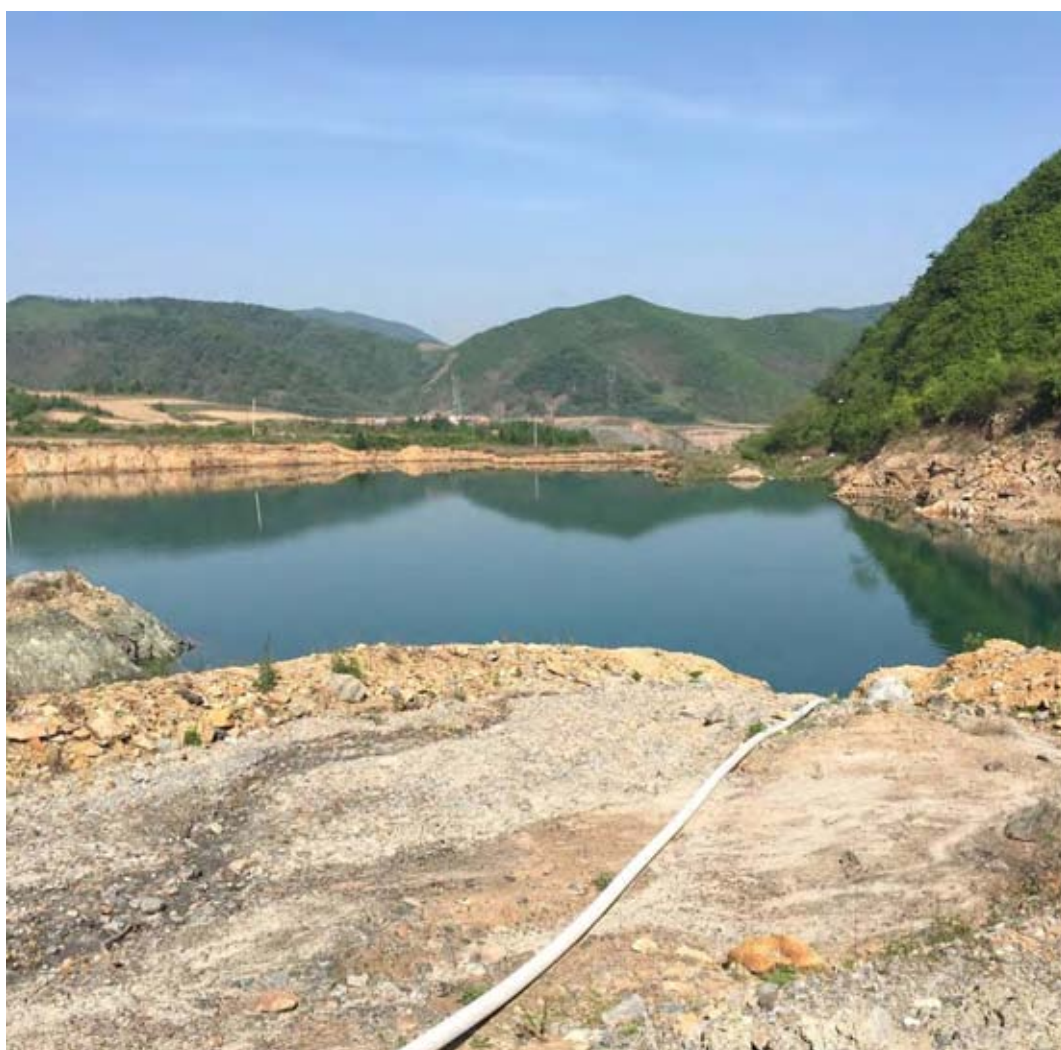
照片 1-1 周家大院采场积水池现状照片

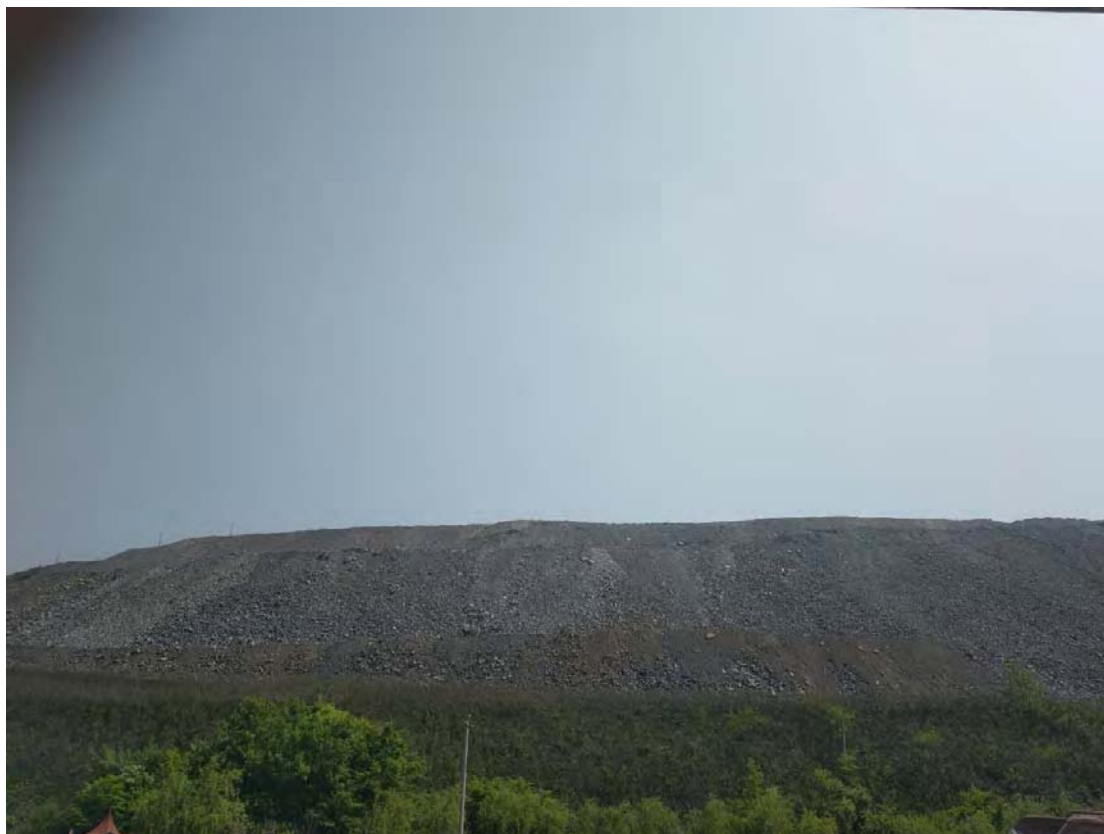
照片 1-2 排土场现状照片

排土场在露天采矿场西南侧的山坡处,废石采用山坡沟谷排弃方式,年度排废石量为660万t。目前排土场西南—东北向长约1160m,东南—西北向宽约660m,排土场分四阶段,排土场边坡阶段高度14-40m,坡面角约36度。调查发现,在排土场有小规模滑坡灾害点一处。目前滑塌属排土场坡面表层滑塌,规模小,滑塌体宽20m左右,滑塌量小于150m<sup>3</sup>,均属小型滑塌,未造成人员及财产损失。各崩塌、滑坡灾害特征见下表。

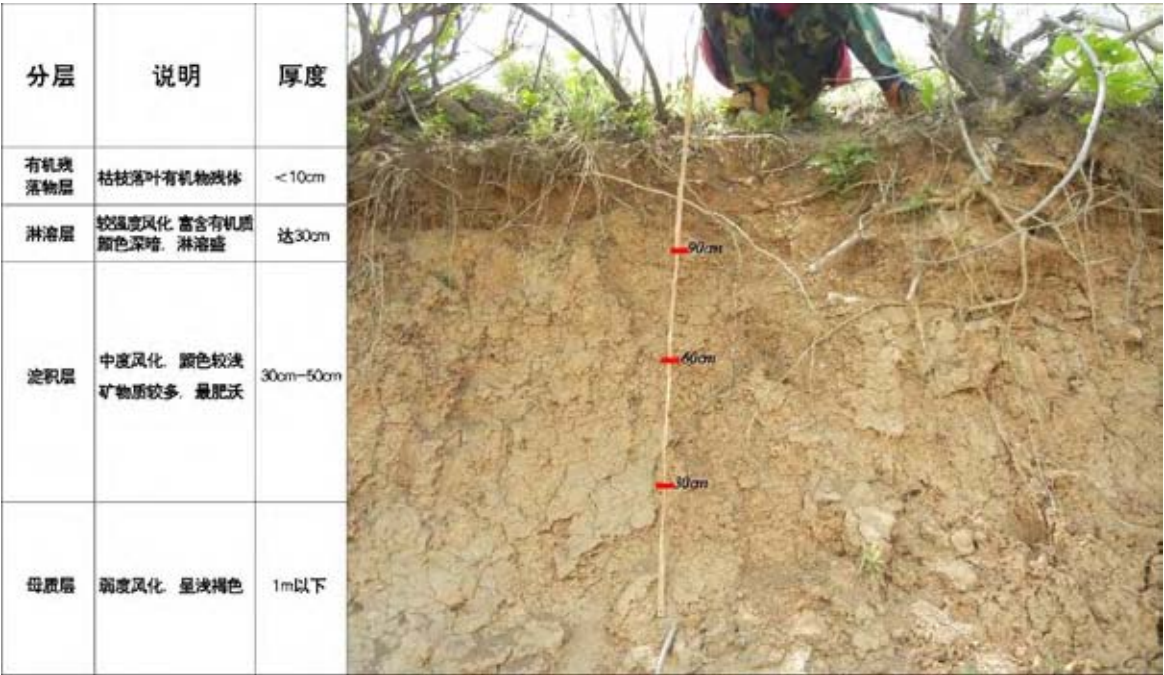
图 2-5 项目区坡脚沟谷潮棕土壤剖面

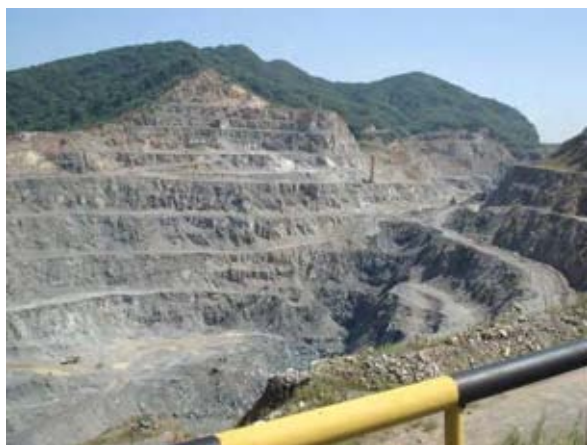
主露天采场挖损面积为 73.4488hm<sup>2</sup>，整个采场东高西低，形成不规则的阶梯状；排土场分三个阶段，最高标高为 460m，最低标高为 340m，阶段高约 30-40m；硼铁尾矿库（即姜家沟尾矿库）初期坝底标高 240m，坝顶标高 260m。铀尾矿库主体由初期坝和堆积坝组成，初期坝坝型为堆石透水坝，坝顶长度 210.00m，坝顶标高 350.00m，坝顶宽度 4.0m。硼泥堆放场积坝高度为 370m，硼泥堆场总有效容积 125 万 m<sup>3</sup>。初期坝坝型采用堆石透水坝。坝顶长度 139.4m。坝顶标高 330.00m，正在服役期。该矿山经历了多年的开采，原有地貌和植被全部被损毁，彻底改变了原始地形条件。

照片 3-1 采场现状照片
