开滦（集团）有限责任公司东欢坨矿业分公司 矿山地质环境保护与土地复垦方案

2018年1月

编制单位：唐山中地地质工程公司

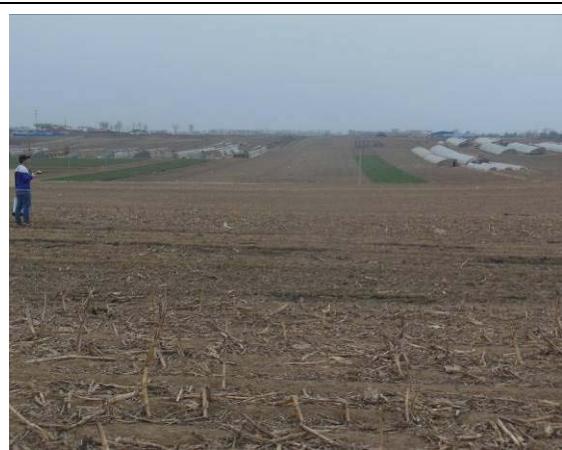
照片 3-1 董庄子村南沉陷区

唐通路路基出现不均匀沉降，变形处两侧形成明显错台，最大沉陷深度 3-5m，受损长度 1.9km，道路两侧院墙严重受损（见照片 3-1~3-6）。

因采矿活动造成的地面沉陷使地表倾斜，导致耕地减产 20%~70%，经济损失大于 500 万元，受威胁人数大于 100 人。现状条件下，地面塌陷地质灾害规模大，地面塌陷地质灾害危险性大，影响程度为严重。东欢坨矿地面塌陷破坏情况见表 3-4。

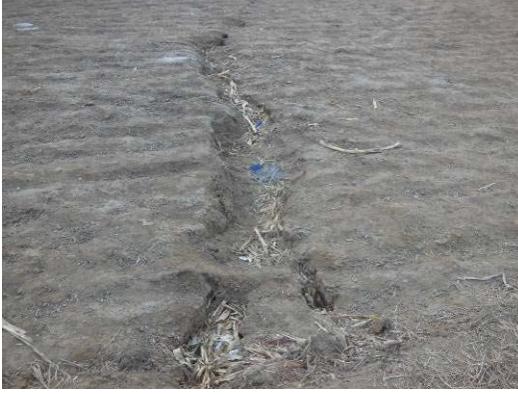
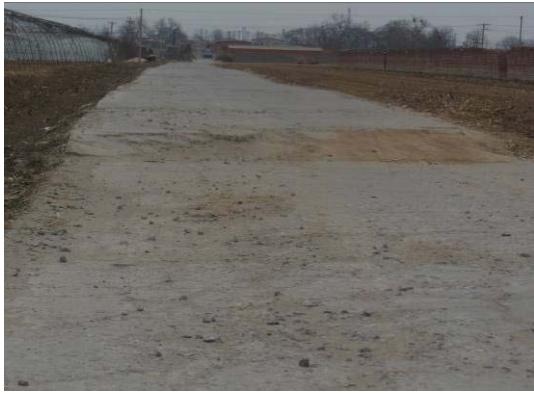
<p>照片 3-7 东欢坨村东农田地裂缝</p>	<p>照片 3-8 董庄子村西道路错台</p>

可见长度为 80~1500m, 宽度约 2~70cm, 地裂缝最深 100cm, 最大错台宽度 1.1m, 最大错台高差 1m, 主要危害对象为当地行人和耕地, 其余小型裂缝经村民耕作平整不易发现, 地裂缝破坏了土地的完整性和原有耕作条件, 致使周边地表水体沿裂缝流失, 导致耕地干旱, 农作物大幅减产 20%~70%。现场调查地裂缝见照片 3-7~3-12。调查地裂缝位置及发育情况见表 3-5。

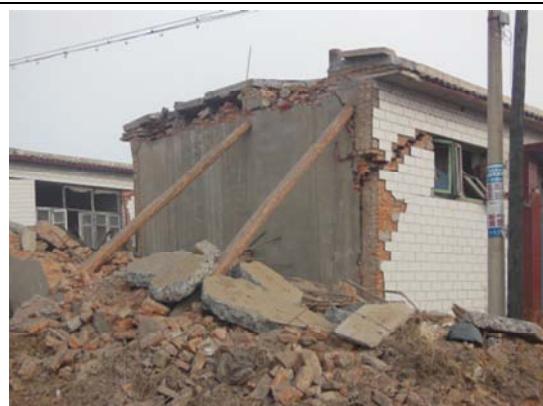
照片 3-13 东欢坨村受损房屋

由于采空区地面塌陷的影响，除了形成大量地表裂缝，还造成了多处村庄房屋墙体开裂、坍塌，对当地居民的生产和生活以及生命财产安全产生巨大威胁。由于地面塌陷不断发展，自 2008 年始，当地陆续有村民往外搬迁，许多房屋未建好即停工，有的房屋在墙体外可见砖墩支撑。根据调查，目前东欢坨矿地面塌陷造成 800 多间房屋损坏，其中，较为明显、损害较大的裂缝 109 处。目前处于塌陷区域中心的李家庄已另迁它方，何家庄、董庄子、东欢坨以及大荣各庄村北部的房屋均有不同程度的开裂，东欢坨四个村和何家庄、董庄子两村房屋破坏最为严重，地质灾害影响程度较严重。东欢坨矿出资对部分受损房屋进行了维修补偿（见表 3-4）。

该区地裂缝大部分位于旱地、水浇地内，危险性大；小部分位于村庄边缘，地裂缝导致大量房屋受损，严重威胁居民生产生活，对矿山地质环境影响程度为严重（见照片 3-13~3-18）。

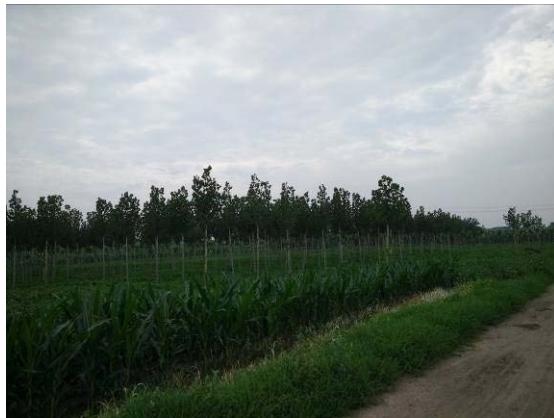
照片 3.3-7 李家庄复垦后现状

818000m²（合 1227 亩）。实施的复垦工程主要为拆除、清理，开挖地表裂缝、回填地裂缝、土地平整、回填表土等。包括对原李家庄宅基地的房屋进行了拆除并对建筑垃圾进行了清理，并对塌陷坑及地裂缝进行了回填，将清理后的迹地进行了平整，使其地面尽量平坦，不存在明显的低洼或沟坎，经后续的土地整理，即到达农用耕地的标准。通过复垦，既美化了环境又增加了农民的收入，同时有利于当地空气质量改善。见照片 3-1 和 3-2。
