中国石油天然气股份有限公司  
新疆油田分公司玛北油田  
矿山地质环境保护与土地复垦方案

编制单位：中地地矿建设有限公司  
法人代表：王愉吾  
总工程师：张彦斌  
项目负责人：王建云  
编写人员：王才川 马威 杜涛涛  
谷江峰 刘晓艺 曾倩雯  
制图人员：曾倩雯

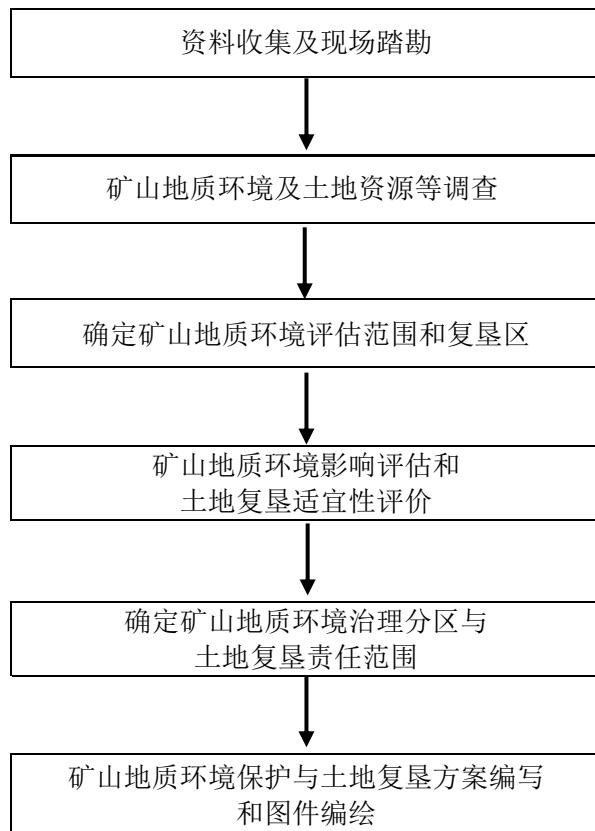
图 0-1 工作程序框图

根据国务院令第 394 号《地质灾害防治条例》的有关规定以及《矿山地质环境保护与恢复治理方案编制规范》（DZ/T0223-2011）和《土地复垦方案编制规程》（TD/T1031.1-2011）以及《矿山地质环境保护与土地复垦方案编制指南》（2016 年 12 月）中确定的矿山地质环境保护与土地复垦工作的基本要求，在工作中首先明确工作思路，熟悉工作程序，确定工作重点，制定项目实施计划。在资料收集及现场踏勘的基础上，进行矿山地质环境和土地资源等现状调查。根据调查结果，确定矿山地质环境评估范围和复垦区，然后进行矿山地质环境影响评估和土地复垦适宜性评价工作，在上述基础上，最终确定矿山地质环境保护与土地复垦

分区，制定矿山地质环境治理与土地复垦工程措施和工作部署，提出防治工程、地质环境及土地复垦监测方案，并进行经费估算与效益分析。

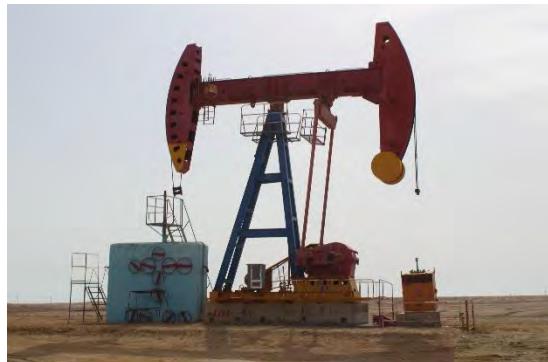
照片 1-1 采油井 (Ma2285 井场)

根据开发方案、项目区土地利用现状图、Google Earth 影像图、建设用地勘测定界报告书、《石油天然气工程项目用地控制指标》及有关行业用地标准等资料分析, 并经实地调查、测量核实井位建设实际用地情况表明: 本项目共部署 128 座井场 (其中已建 71 座, 拟建 57 座), 其中预探井、评价井和采油井单座井场施工用地指标为  $6510m^2$  ( $93m \times 70m$ ), 其中永久用地指标为  $2000m^2$  ( $40m \times 50m$ ), 临时用地指标为  $4510m^2$ 。水源井单座井场施工用地指标为  $1800m^2$  ( $30m \times 60m$ ), 其中永久用地指标为  $300m^2$  ( $10m \times 30m$ ), 临时用地指标为  $1500m^2$ 。因此, 井场总用地面积合计  $80.0310hm^2$ , 其中井场永久用地面积为  $24.4100hm^2$ , 井场临时用地面积为  $55.6210hm^2$ 。玛北油田井场面积统计表见表 1-3, 井场现状照片见照片 1-1 至 1-4。

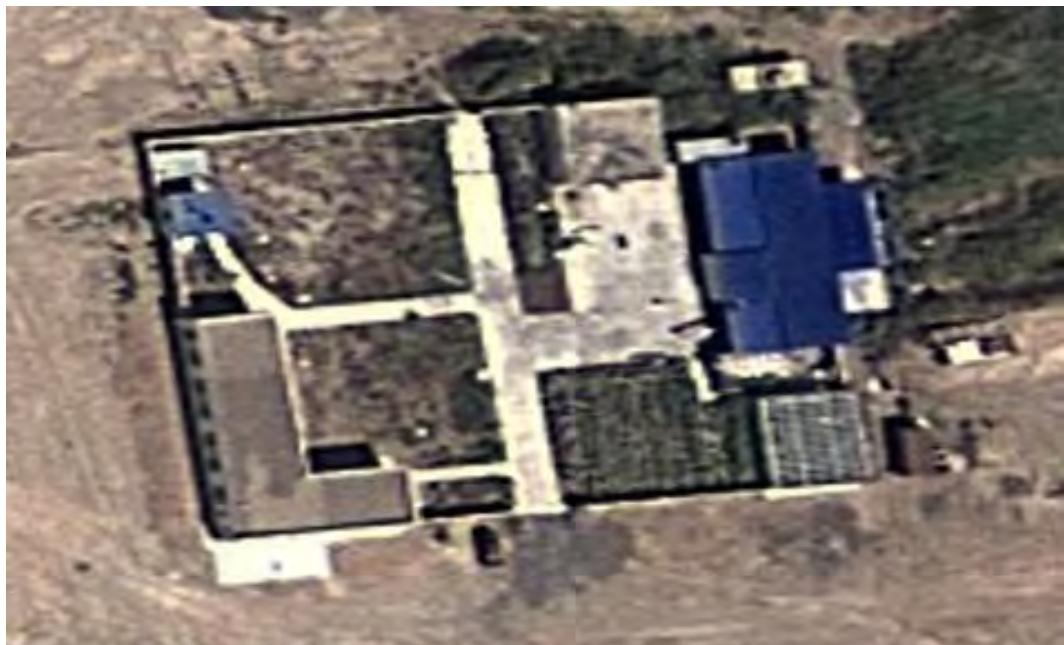
图 1-3 生活基地平面布置图

生活基地总面积为  $2.4000\text{hm}^2$  ( $100\text{m} \times 240\text{m}$ ), 其中永久用地面积为  $1.7600\text{hm}^2$  ( $80\text{m} \times 220\text{m}$ ), 施工建设过程中, 对周围  $10\text{m}$  范围造成的扰动区域为临时用地范围, 临时用地面积为  $0.6400\text{hm}^2$ 。生活基地详见照片 1-5。

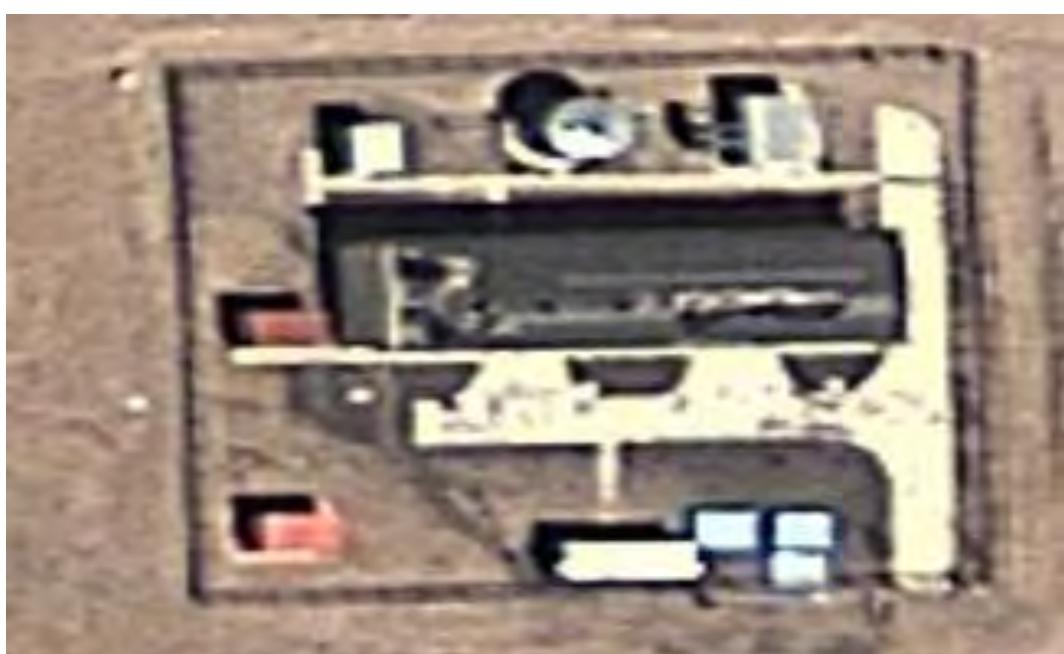
图 1-4 2 号计量站平面布置图

根据开发利用方案结合实地调查, 玛北油田已部署 2 座场站: 1 号计量站 (12 井式) 和 2 号计量站 (14 井式), 均位于夏孜盖乡草场。玛北油田拟部署 4 座计量站和 1 座转油站: 3 号计量站 (16 井式)、4 号计量站 (12 井式)、5 号计量站 (12 井式) 和 6 号计量站 (12 井式) 和 1 座转油站 ( $40 \times 10^4 \text{t/a}$ )。计量站对各井场石油进行计量后输送至转油站, 转油站对石油进行油气水的分离、加热、缓冲等处理。各场站建筑抗震设防分类为丙类, 抗震设防烈度为 9 度。具体详见表 1-5, 2 号计量站平面布置图见图 1-4。

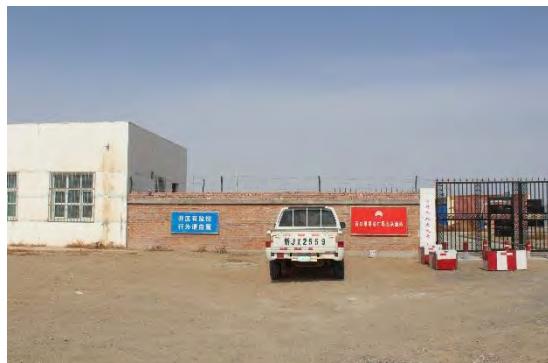
照片 1-5 生活基地

根据油田开发方案结合实地调查, 玛北油田已部署生活基地 1 座, 生活基地位于项目区中部, 基地内建有倒班公寓、办公室、食堂、健身中心、车库和系统配套设施 (锅炉及制冷机房、冷库及车库、供水泵房、饮用水处理间、绿化水处理间、消防及绿化水罐操作间等), 满足油田职工生产生活需求, 生活基地主要结构形式为框架结构, 建筑抗震设防分类为丙类, 抗震设防烈度为 9 度, 该建筑主体结构合理使用年限 50 年。玛北油田生活基地统计表见表 1-4, 平面布置图详见图 1-3。

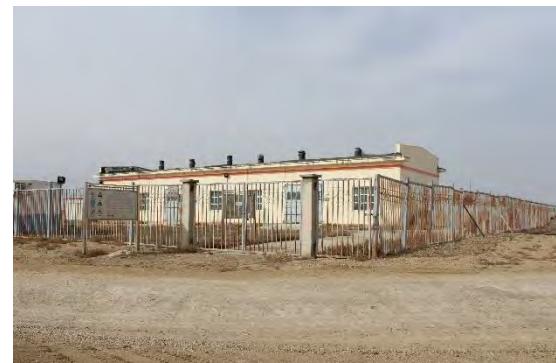
照片 1-6 2 号计量站

根据项目区土地利用现状图等资料分析，并经实地调查、测量核实场站建设实际用地情况表明，场站施工建设过程中，对周围 5~10m 范围造成的扰动区域为临时用地范围。单座转油站施工用地指标为  $3.3600\text{hm}^2$  ( $160\text{m} \times 210\text{m}$ )，永久用地指标为  $3.0000\text{hm}^2$  ( $150\text{m} \times 200\text{m}$ )；单座计量站施工用地指标为  $0.1600\text{hm}^2$  ( $40\text{m} \times 40\text{m}$ )，永久用地指标为  $0.0900\text{hm}^2$  ( $30\text{m} \times 30\text{m}$ )。场站总用地面积合计  $4.3200\text{hm}^2$ ，其中永久用地面积  $3.5400\text{hm}^2$  (转油站永久用地面积为  $3.0000\text{hm}^2$ ，计量站永久用地面积为  $0.5400\text{hm}^2$ )；场站临时用地面积  $0.7800\text{hm}^2$  (转油站临时用地面积为  $0.3600\text{hm}^2$ ，计量站临时用地面积为  $0.4200\text{hm}^2$ )。玛北油田 2 号计量站见照片 1-6。

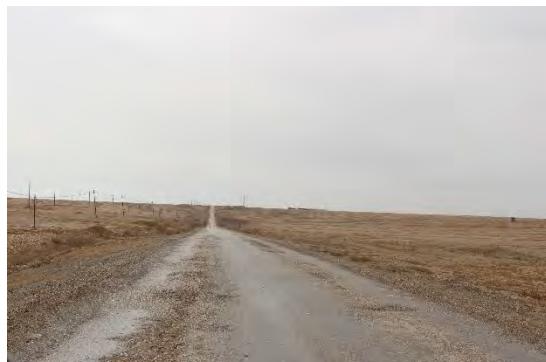
照片 1-7 主干道路

根据现场调查统计, 玛北油田已修建主干道路 12.75km, 拟修建主干道路 4.75km, 主要担负油田设备装置的生产巡检、养护以及油田生产物资供应、安全等方面的需求, 道路等级为三级, 主干道路采用沥青路面, 面层 3cm 沥青表面摊铺; 基层 15cm 级水泥稳定砂砾; 垫层 25cm 天然级配砂砾; 道路路基宽 8.0m, 路面宽 6.0m。修建主干道路时, 道路两侧各 3.0m 宽的范围为道路临时用地范围。玛北油田主干道路见照片 1-5。

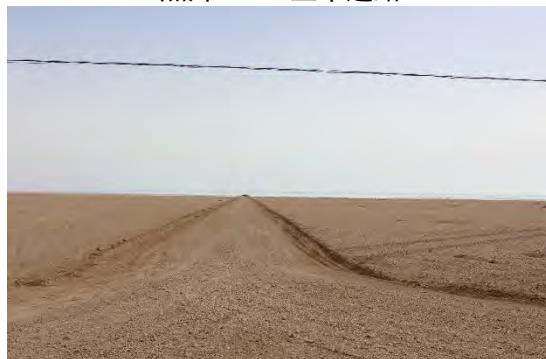
照片 1-9 单井道路

单井道路总长度为 27.21km，其中已修 18.10km，永久性用地面积为 7.2395hm<sup>2</sup>，临时用地面积为 5.4296hm<sup>2</sup>；拟修 9.12km，其中永久性用地面积为 3.6459hm<sup>2</sup>，临时用地面积为 2.7343hm<sup>2</sup>。

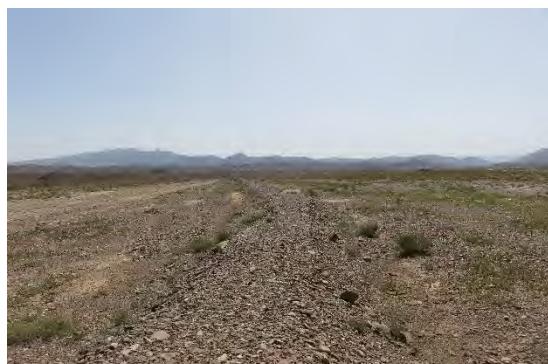
照片 1-11 集输管线

单井出油管线总长度为 52.30km，其中已修 17.19km，临时用地面积为 13.7530hm<sup>2</sup>；拟修 35.11km，临时用地面积为 28.0879hm<sup>2</sup>。

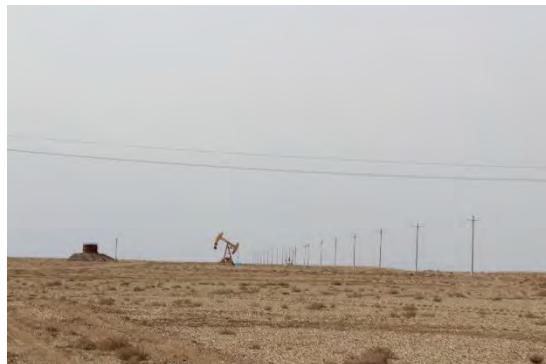
照片 1-13 输电线路

根据开发方案及地面建设工程用地勘测定界等技术资料,结合实地调查统计。玛北油田供电由玛131井区35kV变电站供电,现状10kV供电线路全长22.80km,拟布设12.30km,导线截面LGJ-120。输电线路沿主干道路和进站道路布置,位于修建道路的单侧临时用地中,因此土地损毁不再重复计算。输电线路详见照片1-13和照片1-14。

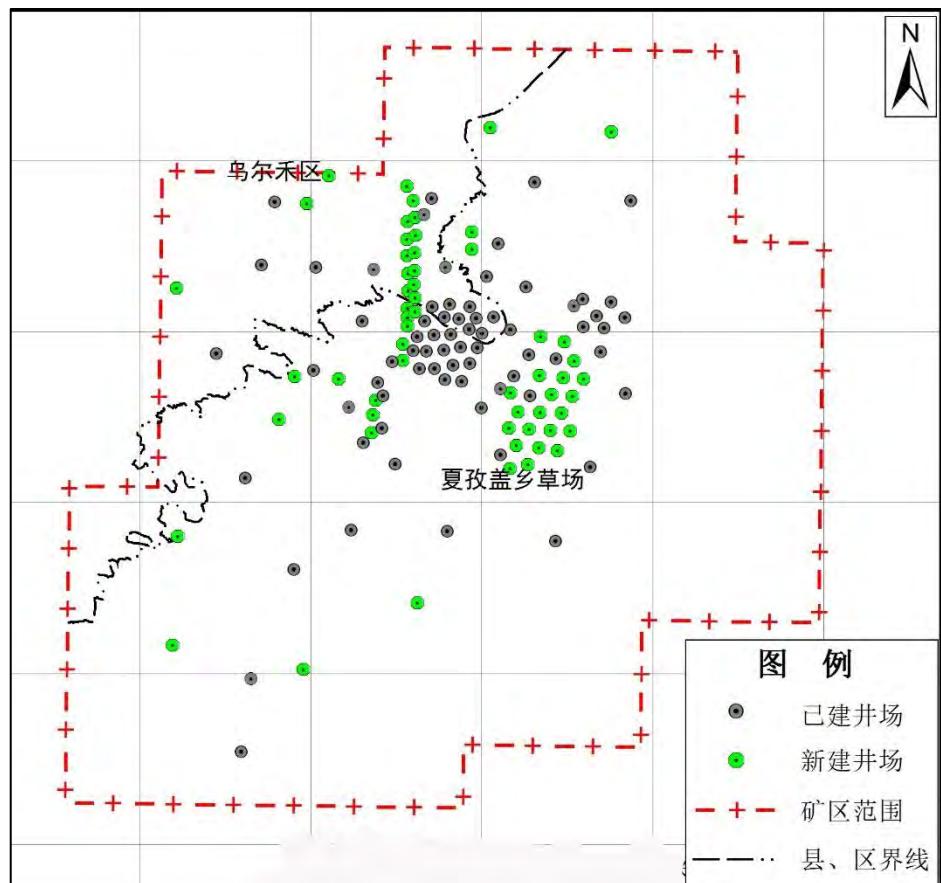
图 1-7 玛北油田开发方式平面图

玛北油田开发层系为三叠系百口泉组和二叠系乌尔禾组，均属岩性-构造油藏，油藏采用\*\*\*m×\*\*\*m菱形井网开发部署。

根据前期试油试采结果，玛北油田采用衰竭式方式开采，其中：下乌尔禾组油藏采用“直井多层压裂”开发方式；百口泉组油藏采用“水平井+体积压裂”方式开发。开发井位平面布置图见图 1-7。

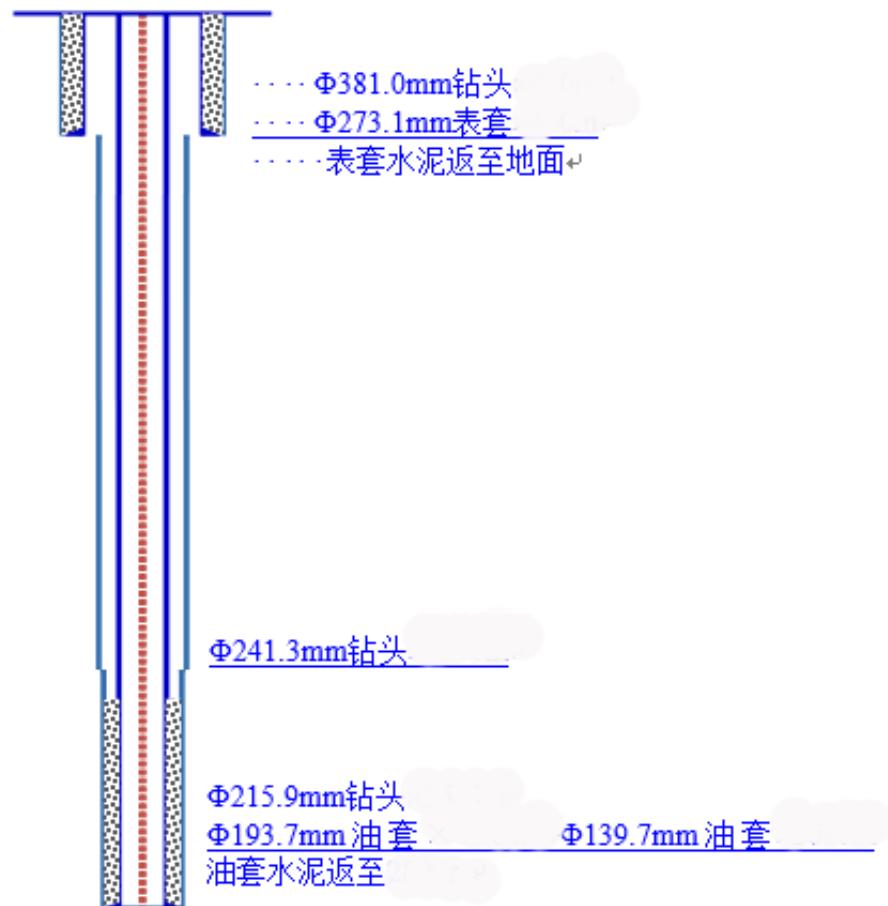
图 1-8 乌尔禾组开发控制井井身结构图

② 二开：先用Φ241.3mm 钻头钻至\*\*\*m，换Φ215.9mm 钻头钻至设计完钻

井深\*\*\*m, 下入  $193.7\text{mm}+139.7\text{mm}$  复合油层套管, 固井水泥浆返至井深\*\*\*m, 井身结构示意图见图 1-8。

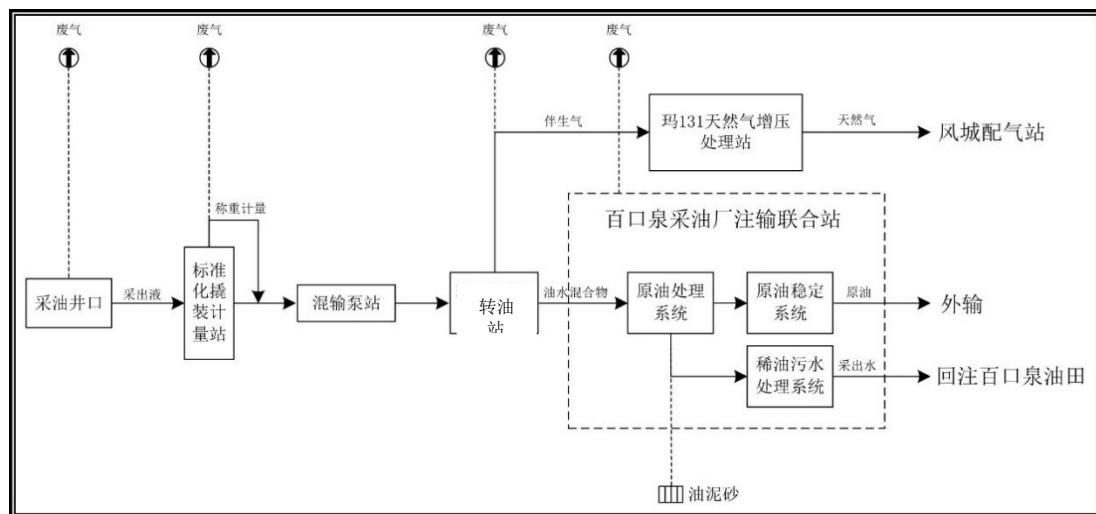
图 1-11 玛北油田油气集输工艺流程示意图

由于玛北油田整体部署，分年度开发，2018 年前部署井较为分散，且产液量较小，采用集中拉油生产方式，2019 年以后玛北油田转油站投入使用，采用密闭管输的生产方式。本次开发部署新井 57 口（水平井 27 口、直井 21 口、控制井 9 口），拟新建计量站 4 座，并在已建 2 号计量站增设 1 座自动选井一体化计量装置。根据各井位置及周边已建集输系统，57 口新井及附近老井就近接入新建及已建计量站计量后，通过井区内新建集油管线密闭输送至玛北油田新建转油站，然后外输至百联站集中处理。

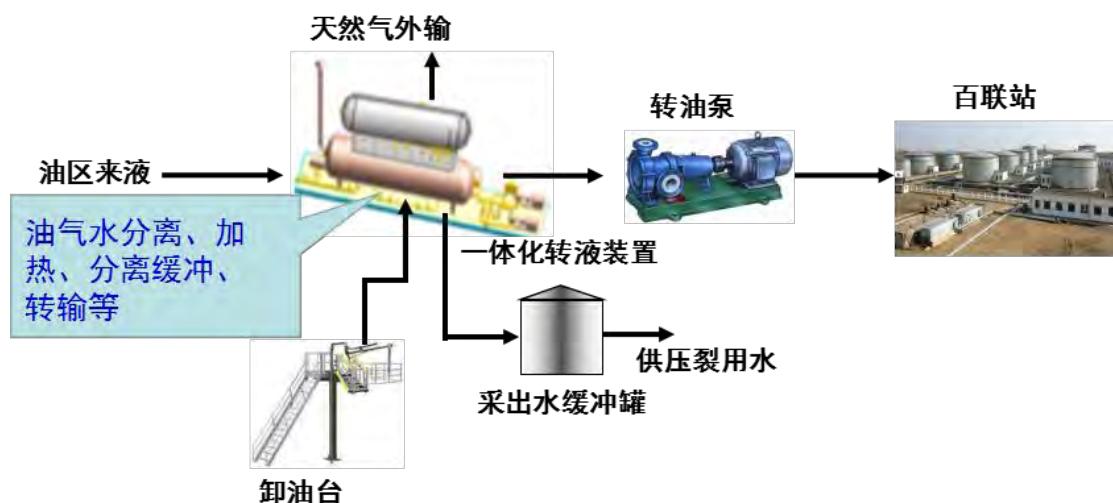
图 1-12 转油站主体流程示意图

转油站位于玛北油田中北部, 站内选用一体化转液装置, 各设备集成撬装。新建一体化转液装置与转液系统并联运行。转油站工艺采用油区来液首先进入气液分离器, 分离出的含水原油进入相变炉加热 (出口油温升至 30~40℃), 加热后原油进入分离缓冲罐, 经转油泵通过转液管线输至百联站净化处理的密闭转输工艺。分离出的伴生气经除油器除油后, 一部分经计量后作为站内燃料气, 用于原油加热和采暖, 其余由新建天然气处理系统进行处理外输。玛北油田转油站设计转液能力为  $40 \times 10^4$  t/a。转油站工艺流程见图 1-12。

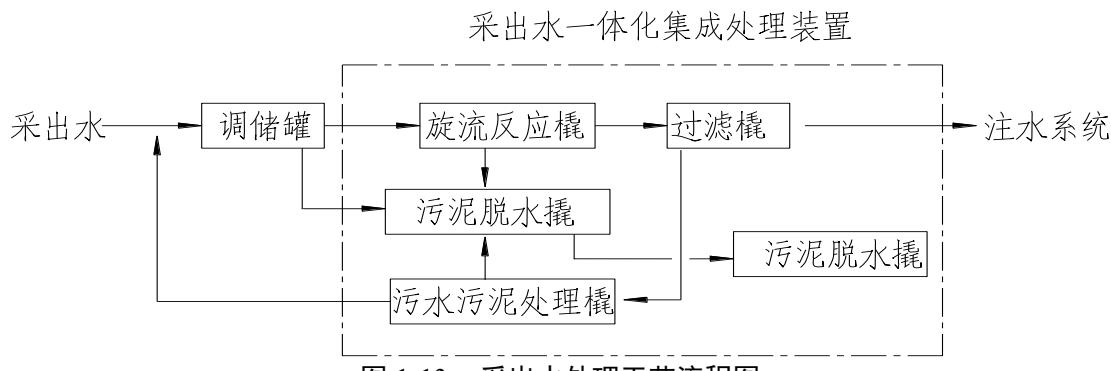
图 1-13 采出水处理工艺流程图

玛北油田内无采出水处理系统，其采出水依托百联站污水处理系统净化处理。百联站污水处理系统设计规模为 8000m<sup>3</sup>/d，采用混凝沉降工艺。系统于 2011 年进行改造，2012 年 8 月改造完成，污水处理系统规模不变。目前处理污水量在 6500m<sup>3</sup>/d 左右，处理合格的污水全部作为注水水源回注百口泉油田含油地层。采出水处理工艺流程见图 1-13。

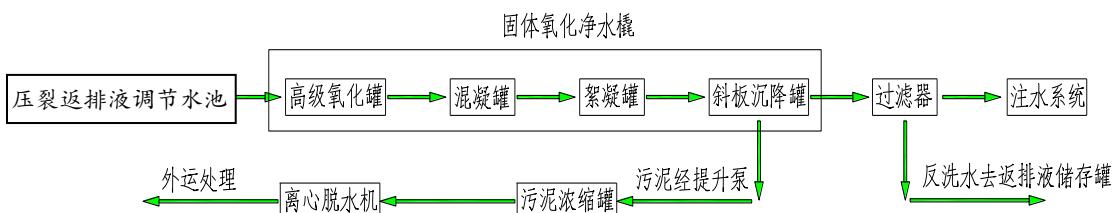
图 1-14 反排液处理系统工艺流程图

玛北油田水平井均采用压裂投产，压裂级数 12~26 级，单井需液量  $5309\text{m}^3\sim 22968\text{m}^3$ ，压裂历时 15-20 天，单水平井压裂需水量  $300\text{-}1000\text{m}^3/\text{d}$ 。压裂返排液首先进入调节缓冲池（具有隔油、沉砂功能），然后经提升泵输送至固体氧化净水橇，在橇内经高级氧化罐氧化后，污水粘度降低，进入混凝罐，出水进絮凝罐，再经斜板沉降罐沉降后，出水经过滤提升泵提升至一级双滤料过滤器，出水去注水系统，作为注水水源回注百口泉含油地层。斜板沉降罐聚集的污泥经污泥提升泵输送至污泥浓缩罐浓缩后，罐底部污泥经提升后由离心脱水机处理，外运处理。工艺流程图见图 1-14。

玛北油田的压裂返排液进入百联站污水处理系统处理达标后，作为注水水源回注百口泉油田含油地层。

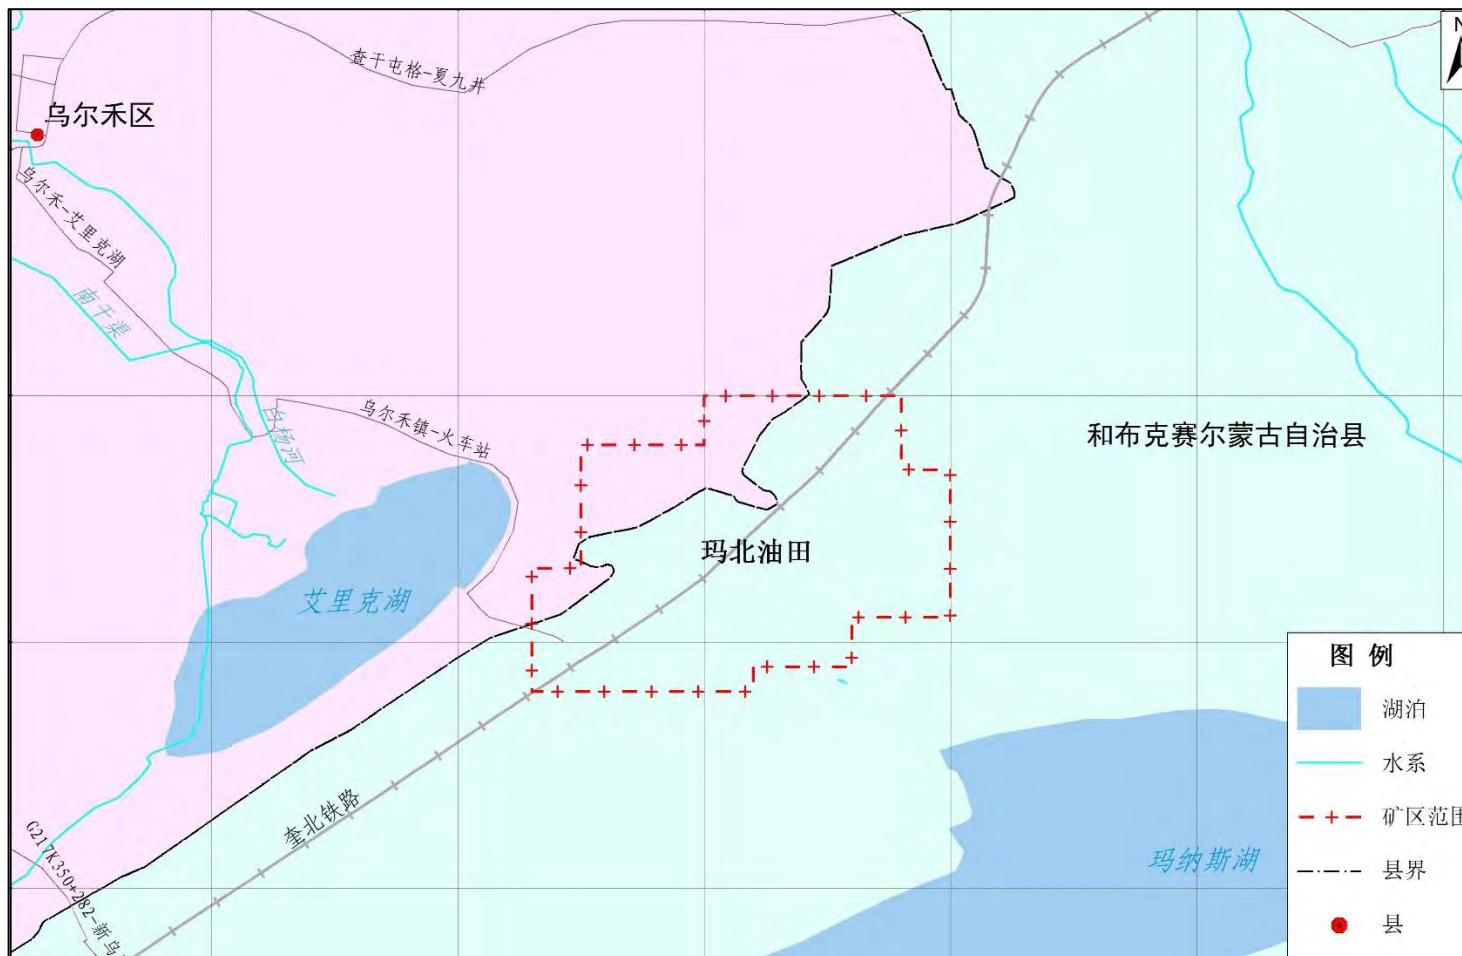
图 2-1 玛北油田地表水系示意图

玛北油田位于玛纳斯湖的冲积扇前倾平原地带，西距艾里克湖约\*\*\*km，南距玛纳斯湖约\*\*\*km，属于玛纳斯湖流域。根据实地调查发现，项目区内无常年性河流分布。玛纳斯湖流域主要河流有八音河、金沟河、玛纳斯河、塔西河、呼图壁河、三屯河、头屯河、乌鲁木齐河等，这些河流地表水大部分被出山口修建的水库拦截，用于灌溉，一部分渗入地下转化为地下水，最终排泄到玛纳斯湖区，该流域汇水面积为 41358.1km<sup>2</sup>。玛北油田所在区域地表水系分布情况见图 2-1。

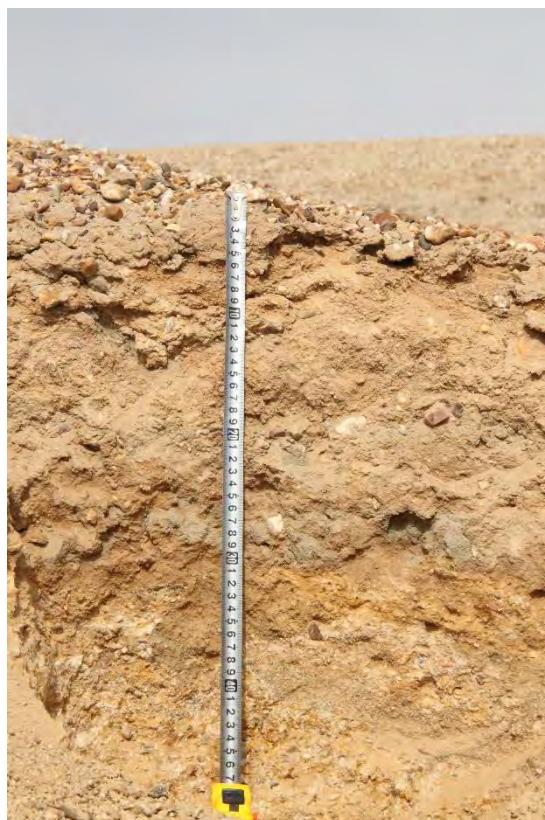
照片 2-3 石膏灰棕漠土土壤剖面

1 (3) -5cm——灰棕色，中壤，多孔块状，稍紧，有中量细孔，无植物根系；  
5-14cm——灰棕带褐，中壤为主，块状，干，紧，多孔隙，无植物根系；  
14-35cm——棕褐为主的杂色，砂壤夹风化砾石，松散，稍润，紧，多孔隙，有大量黄锈斑和少量石膏；  
35-50cm——红褐夹黄褐杂色，砂壤夹风化砾石，松散，稍润，紧，有少量孔隙，大量黄锈斑和少量石膏。

土壤剖面见照片 2-3。

石膏灰棕漠土成土母质为洪积—冲积细土，其主要特点为在红棕色紧实层下有明显的石膏聚集层，厚度在 10~25cm，石膏含量较为丰富。项目区地表有砾幕，土壤质地粗，砾石含量多，漏水严重，土壤淋洗微弱，土壤呈碱性或强碱性反应，pH 值 8.6~9.2。石膏多在地表 10cm 以下开始聚集，石膏最高含量的层次出现在 20~40cm 或稍下；盐分亦自表层就开始聚集，但可溶盐最大含量多出现在地表 5cm 以下。石膏灰棕漠土土壤的理化性质：有机质含量 1.467~10.934g/kg，全氮 0.091~0.657g/kg，全磷 0.782~0.883g/kg，全钾 14.973~22.367g/kg，全盐量 11.056~26.685g/kg。

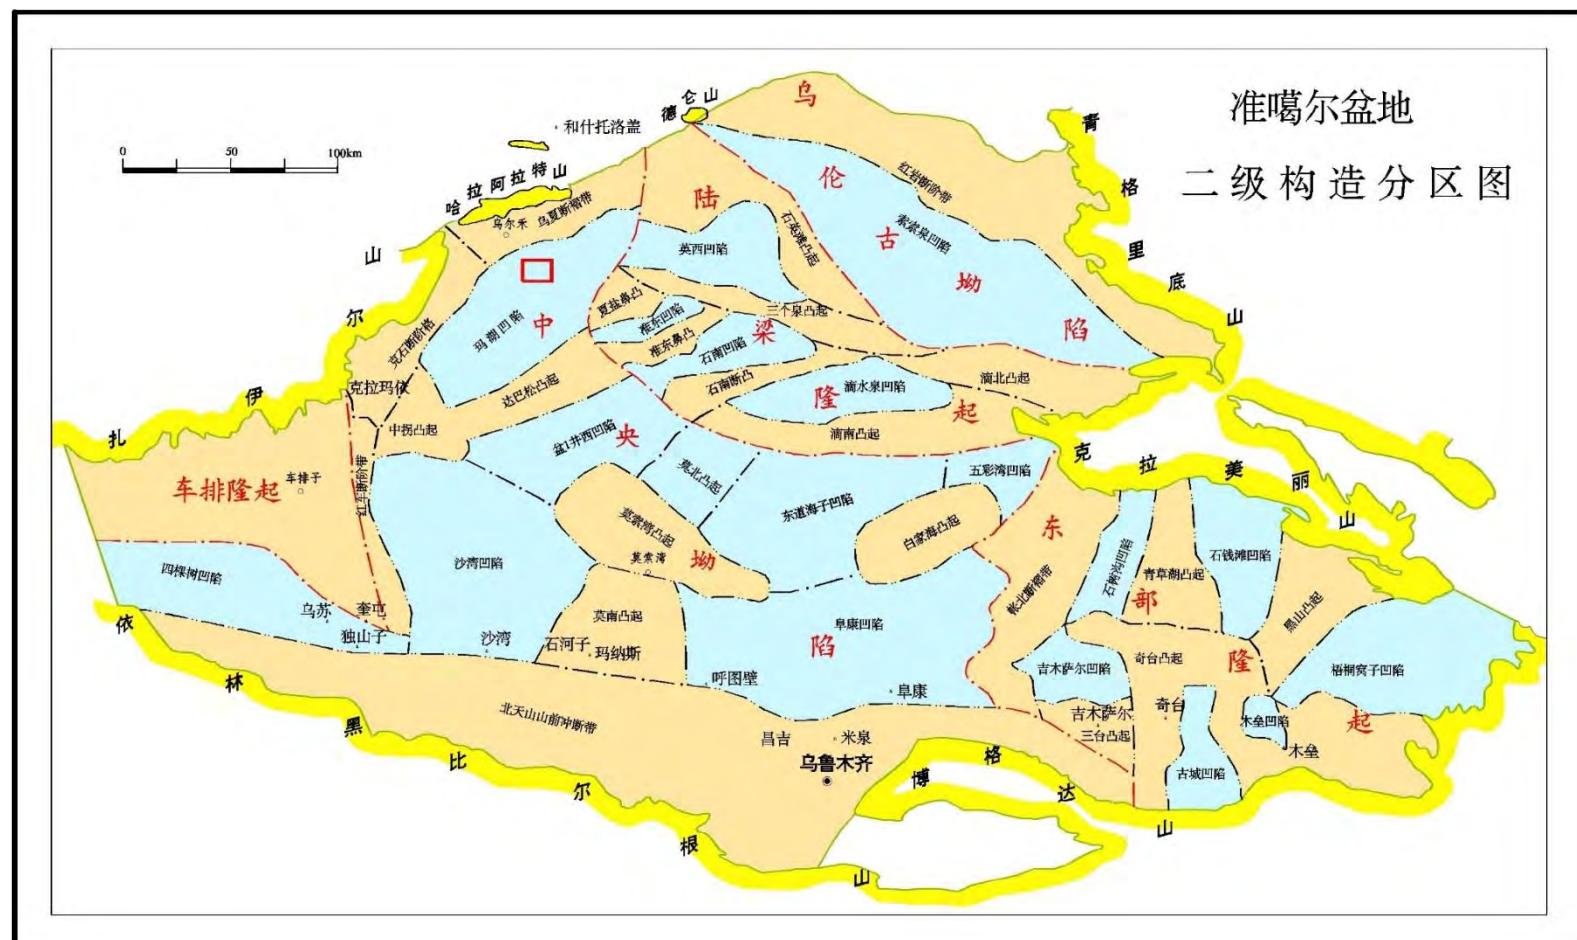
图 2-7 玛北油田区域构造纲要图

玛北油田位于准噶尔盆地中央玛湖凹陷北斜坡上。西北上倾方向为克百断裂带。石炭纪末至二叠纪，克百断裂带至玛湖凹陷区进入前陆发展阶段，准噶尔盆地已具雏形，到三叠纪形成统一的内陆沉积坳陷（图 2-7）。

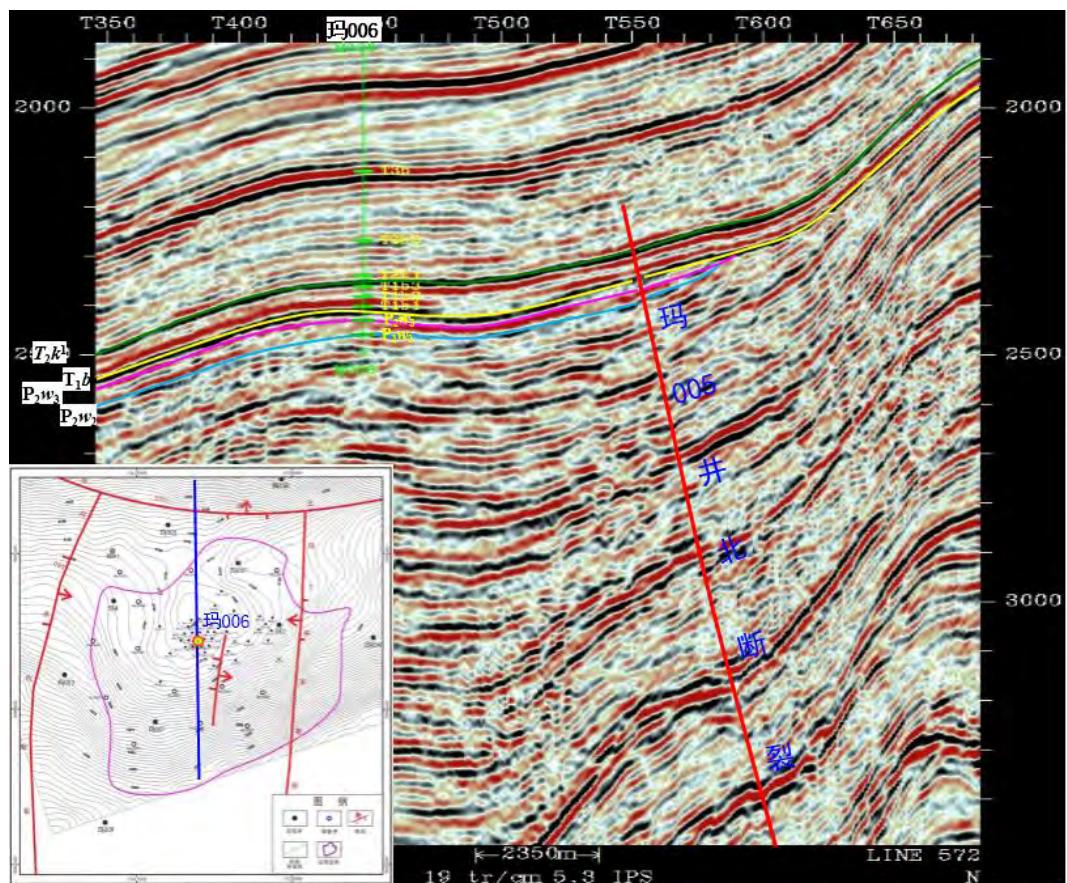
图 2-8 玛北油田玛 006 井南北方向地震剖面图

玛北斜坡区三叠系地层整体为一单斜构造，在项目区呈宽缓鼻状构造。从夏 9 井到玛 2 井方向，地层呈多套陡缓形态组合，地层倾角  $3^\circ \sim 6^\circ$ 。玛北斜坡区三叠系地层受印支早晚两期构造运动影响，风城和夏子街两个方向先后抬升，造成目标区发育两组不同方向断裂，一组北东向，另一组为北西向，两组断裂在工区呈互相切割状，形成 6 个断块。玛北油田主控断裂主要为玛 005 井北断裂、玛 003 井西断裂、玛 2 井东断裂，均为逆断裂，断裂要素见表 2-2。北部玛 005 井北断裂为玛 131 井区与玛北油田的分界断裂，玛 003 井西断裂以西试油多以干层为主，玛 2 井东断裂以东试油多以水层为主。这三条主控断裂形成玛北油田断块圈闭，为油气成藏的有利区域。玛北油田下乌尔禾组、百口泉组为受这三条断裂控制形成的岩性油藏。地震剖面图见图 2-8 至图 2-9。

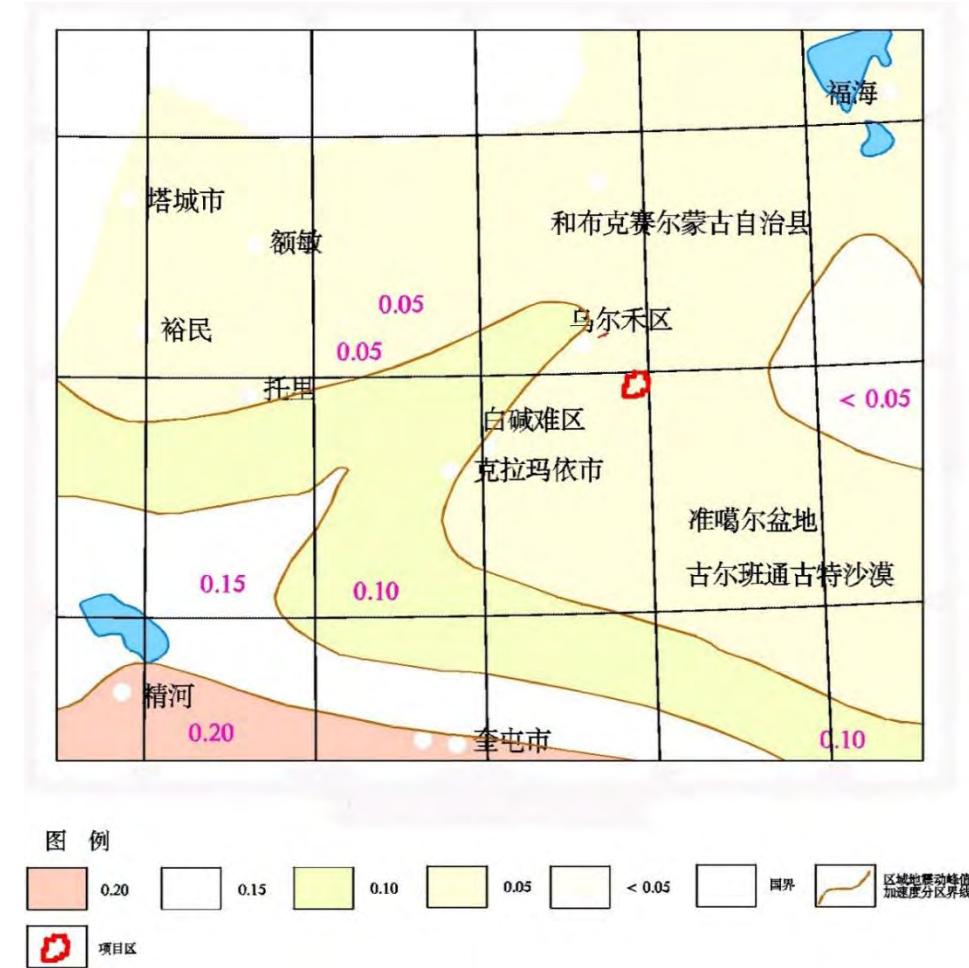
图 2-10 玛北油田所在区域地震动峰值加速度分区图

根据《中国地震动峰值加速度区划图》(GB18306-2015), 项目区内的地震动峰值加速度为 0.05g (图 2-10), 相对应的地震基本烈度为 VI 度 (表 2-3)。属于区域地质构造基本稳定区, 工程建设条件适宜。

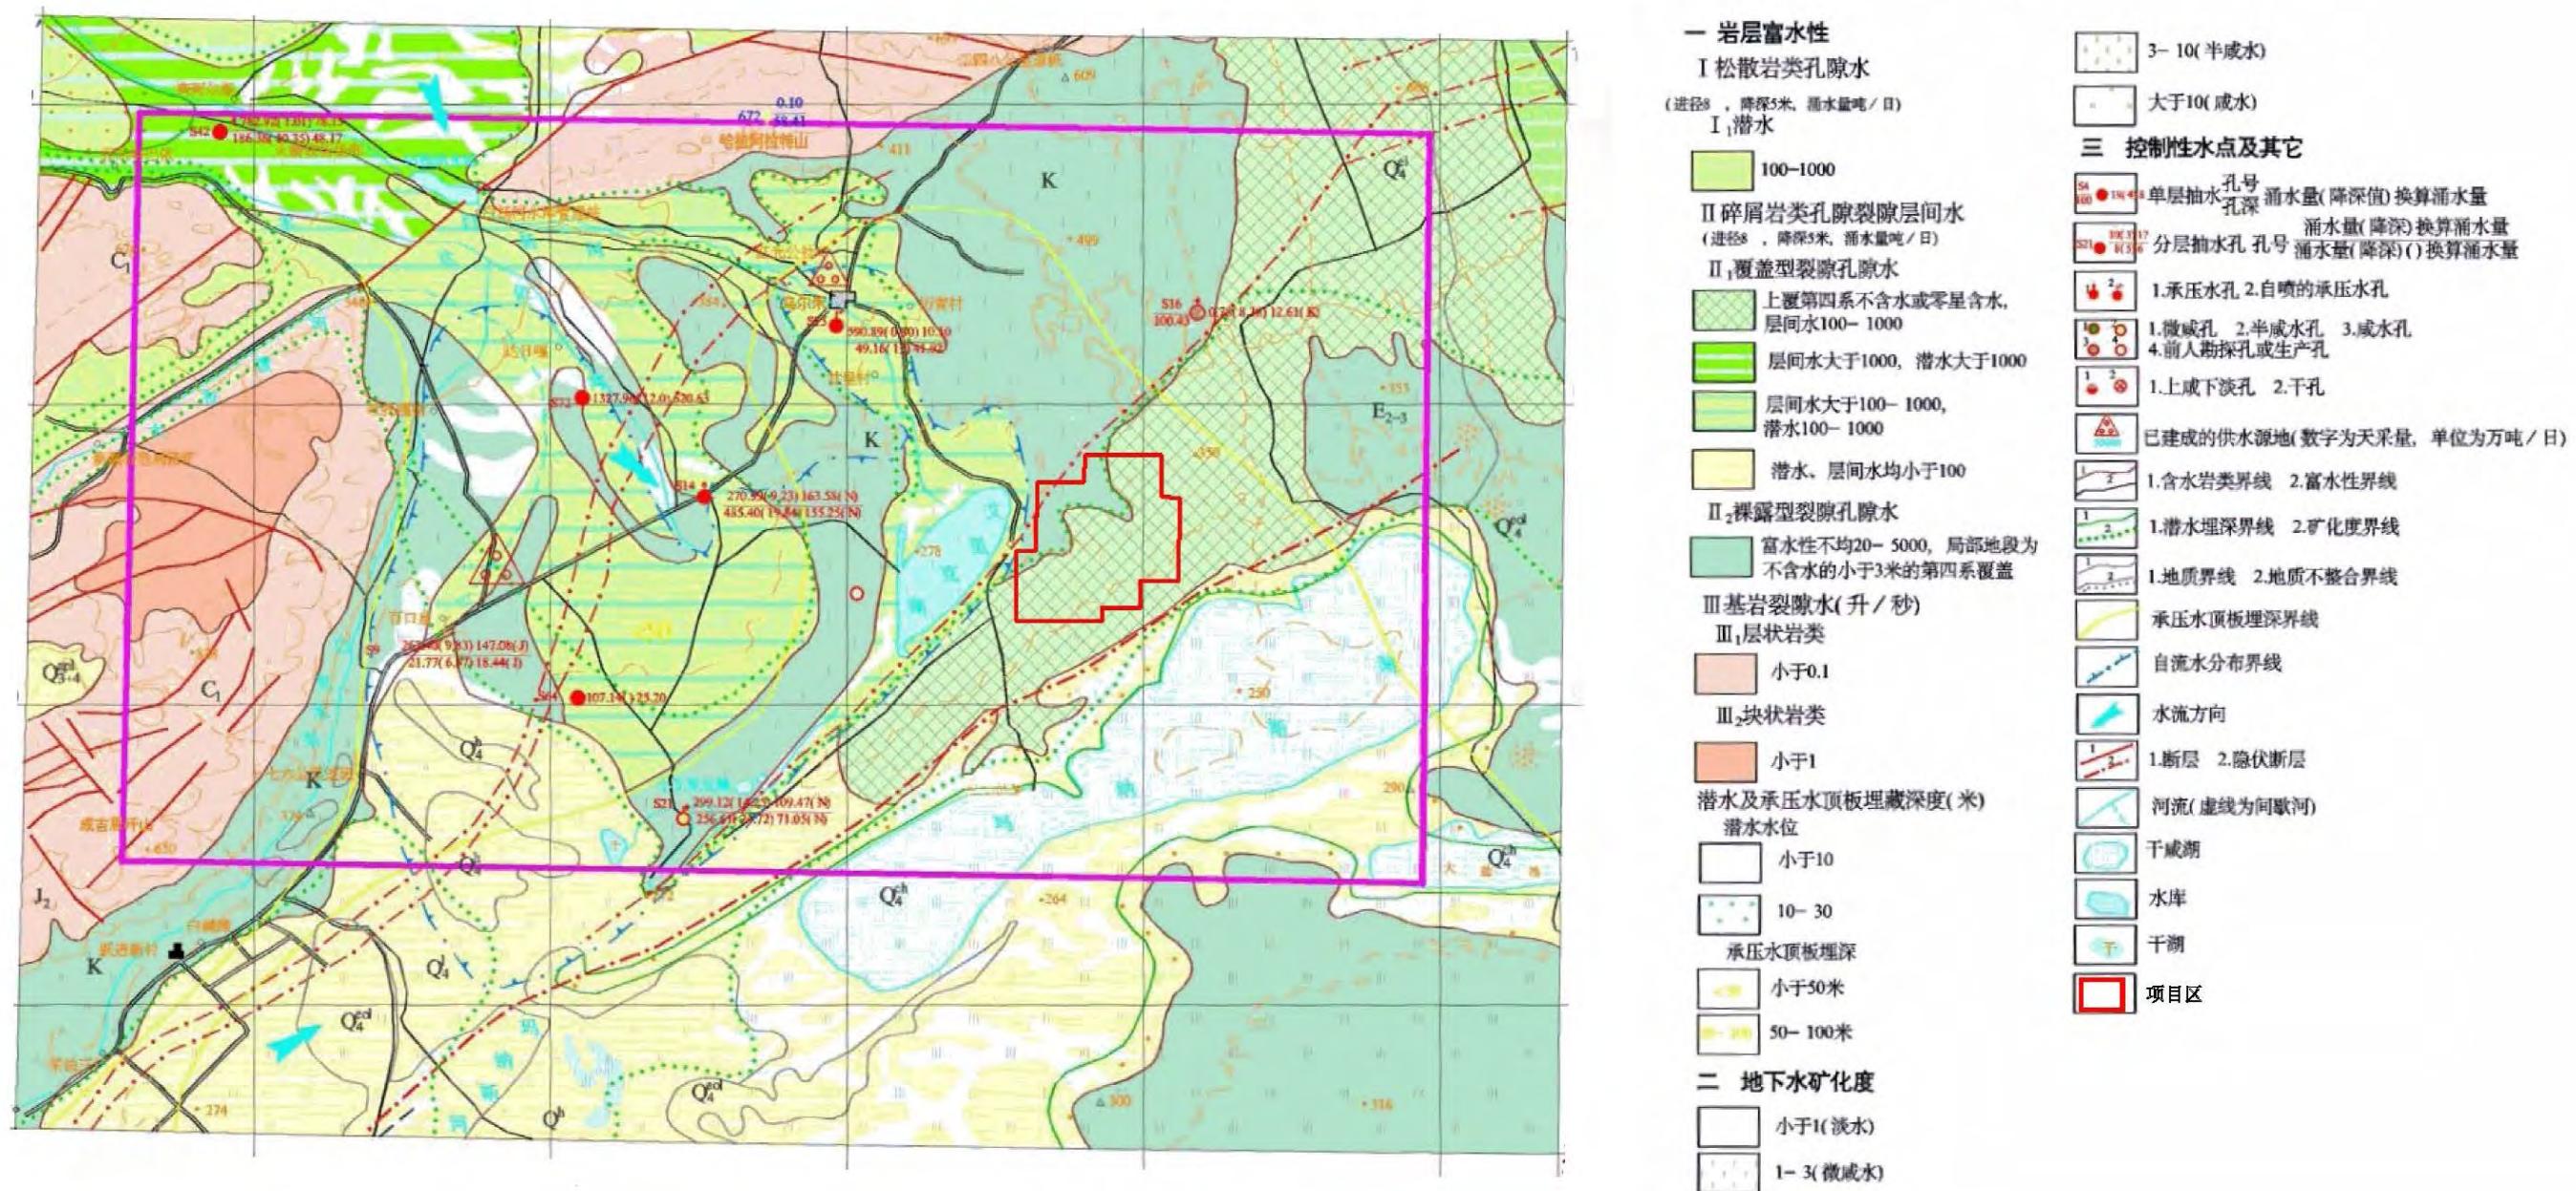
图 2-11 玛北油田区域水文地质图

根据《新疆准噶尔盆地地下水资源及其环境问题调查评价地下水资源评价报告》, 结合玛北油田周边水文地质勘察工作中水源井的钻探资料, 项目区及其周围分布的地下水类型为第四系透水不含水层和碎屑岩类裂隙孔隙水两类 (见图 2-11~图 2-13)。

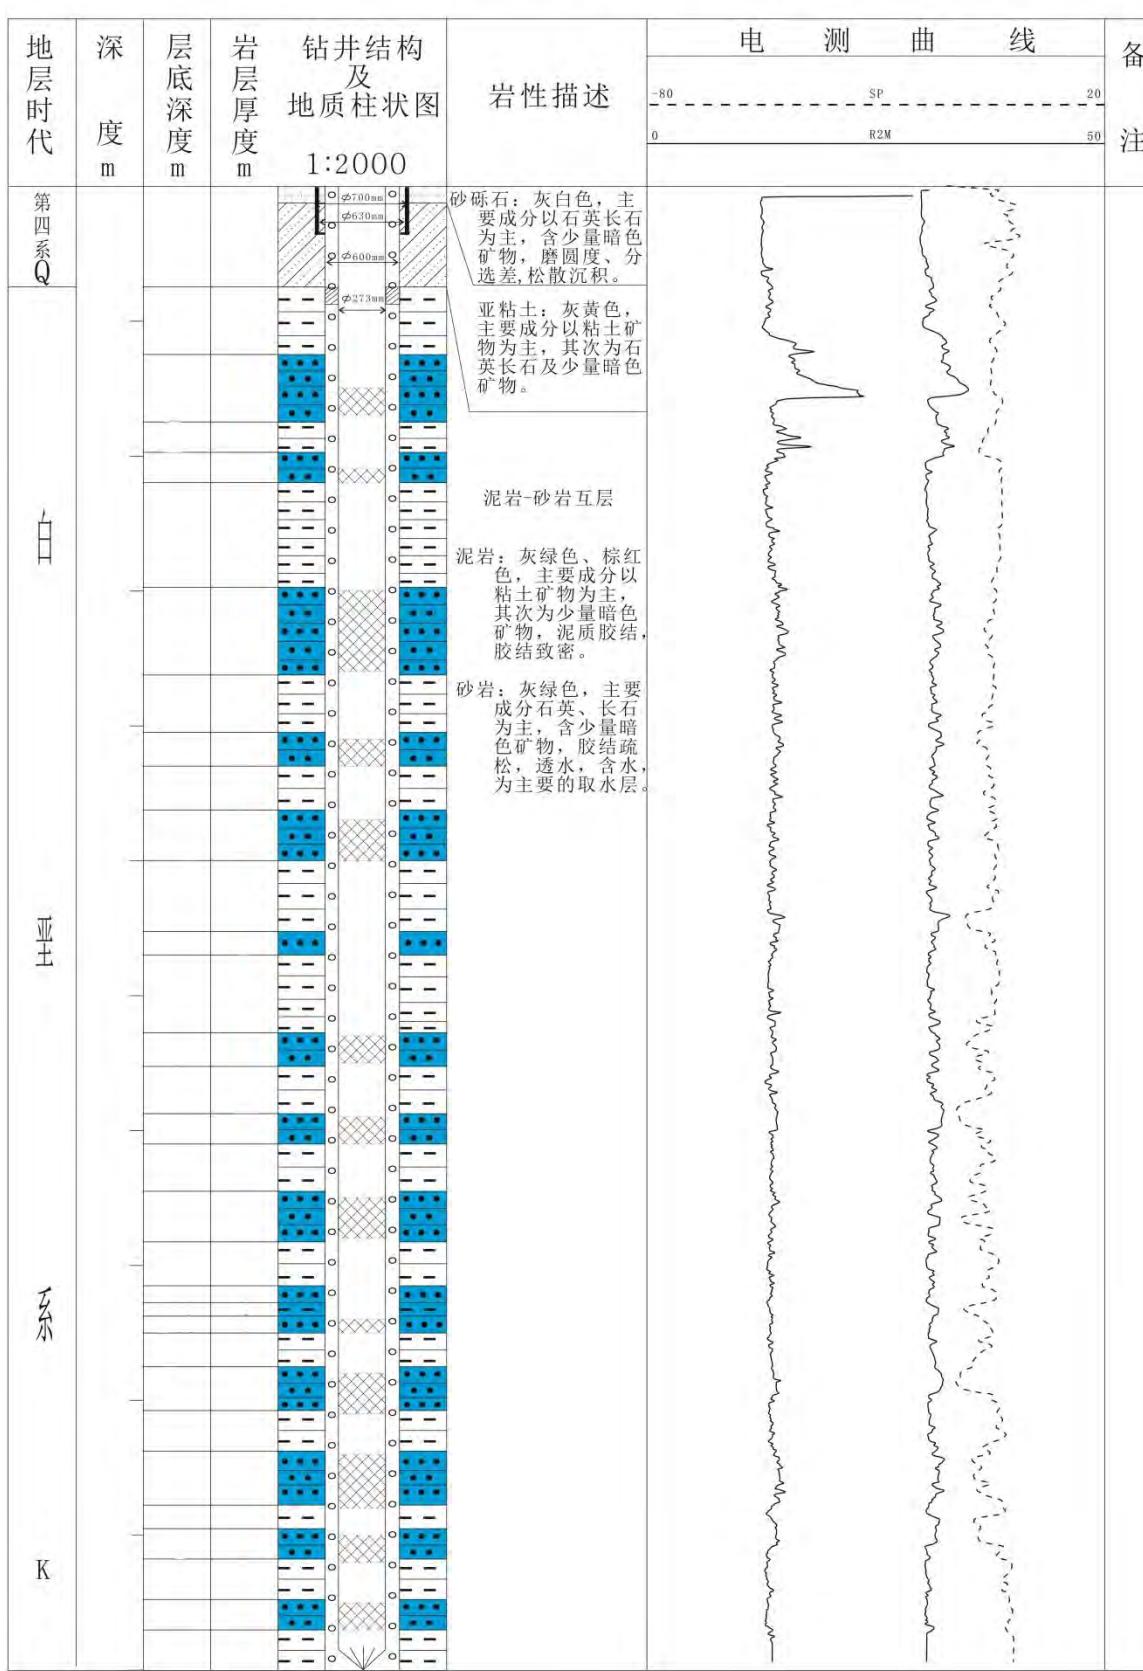
图 2-12 玛北油田玛水 26 号井水文地质综合柱状图

图例：[ ] 砂砾石 [ ] 亚粘土 [ ] 泥岩 [ ] 砂岩 [ ] 筛管 [ ] 固井段

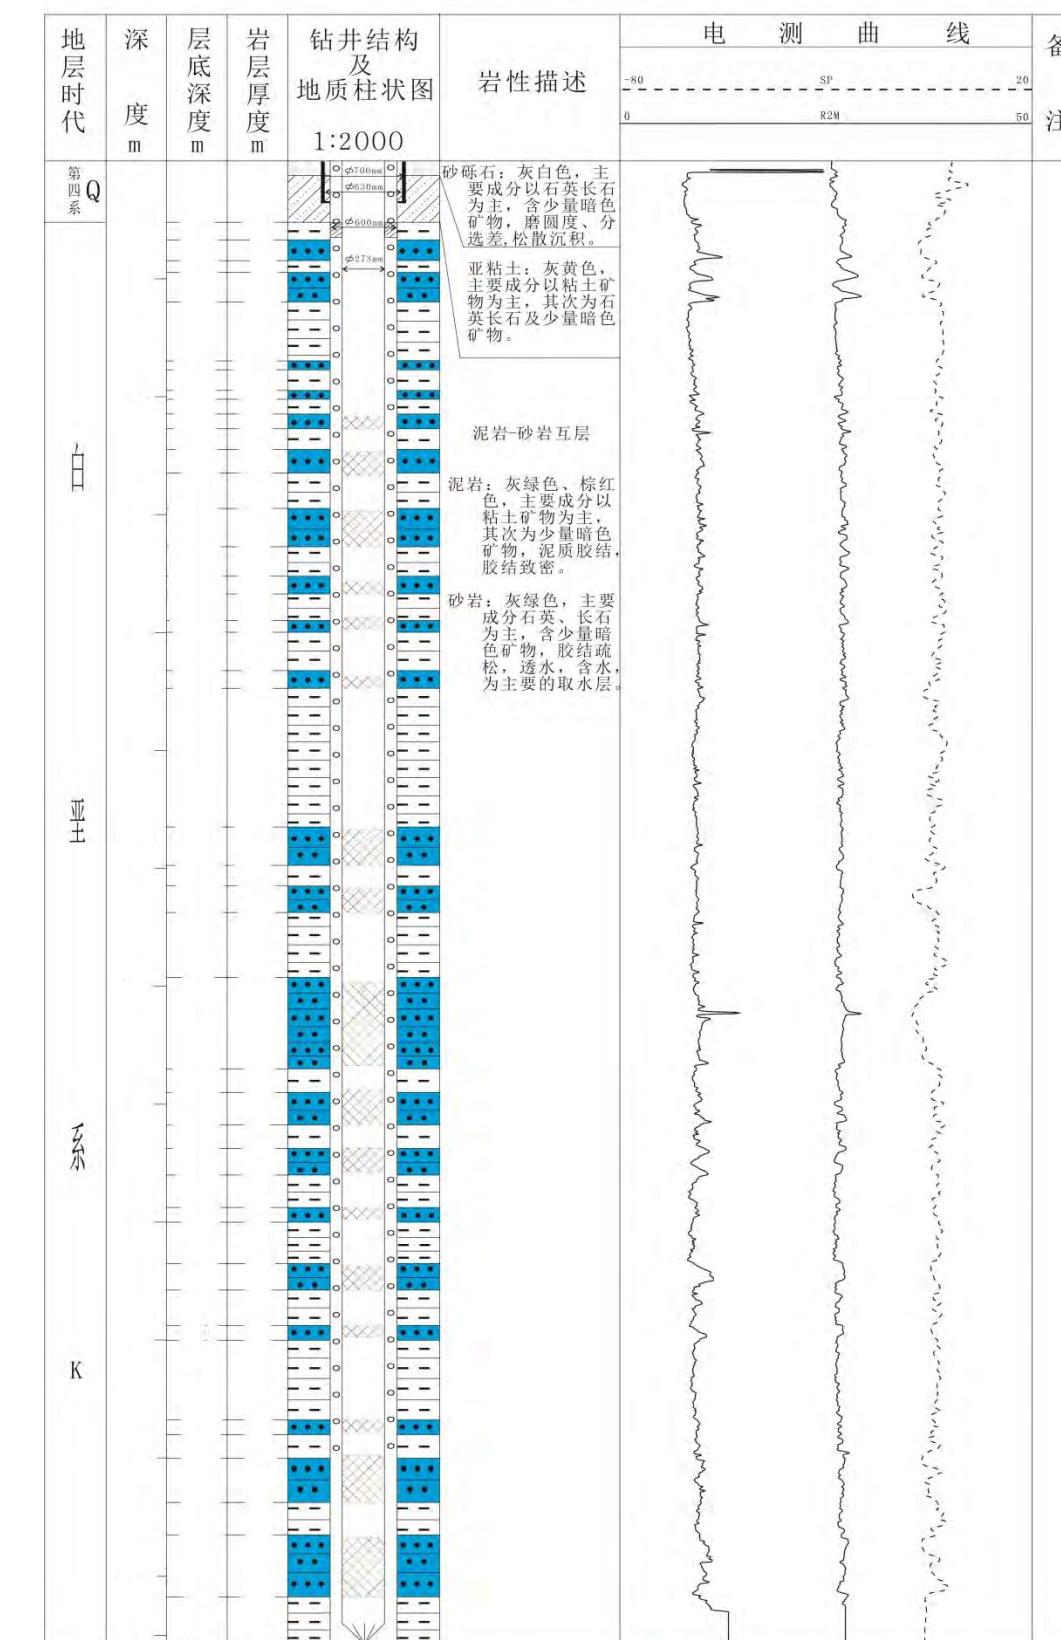
图 2-13 玛北油田玛水 28 号井水文地质综合柱状图

图例：[ ] 砂砾石 [ ] 亚粘土 [ ] 泥岩 [ ] 砂岩 [ ] 筛管 [ ] 固井段

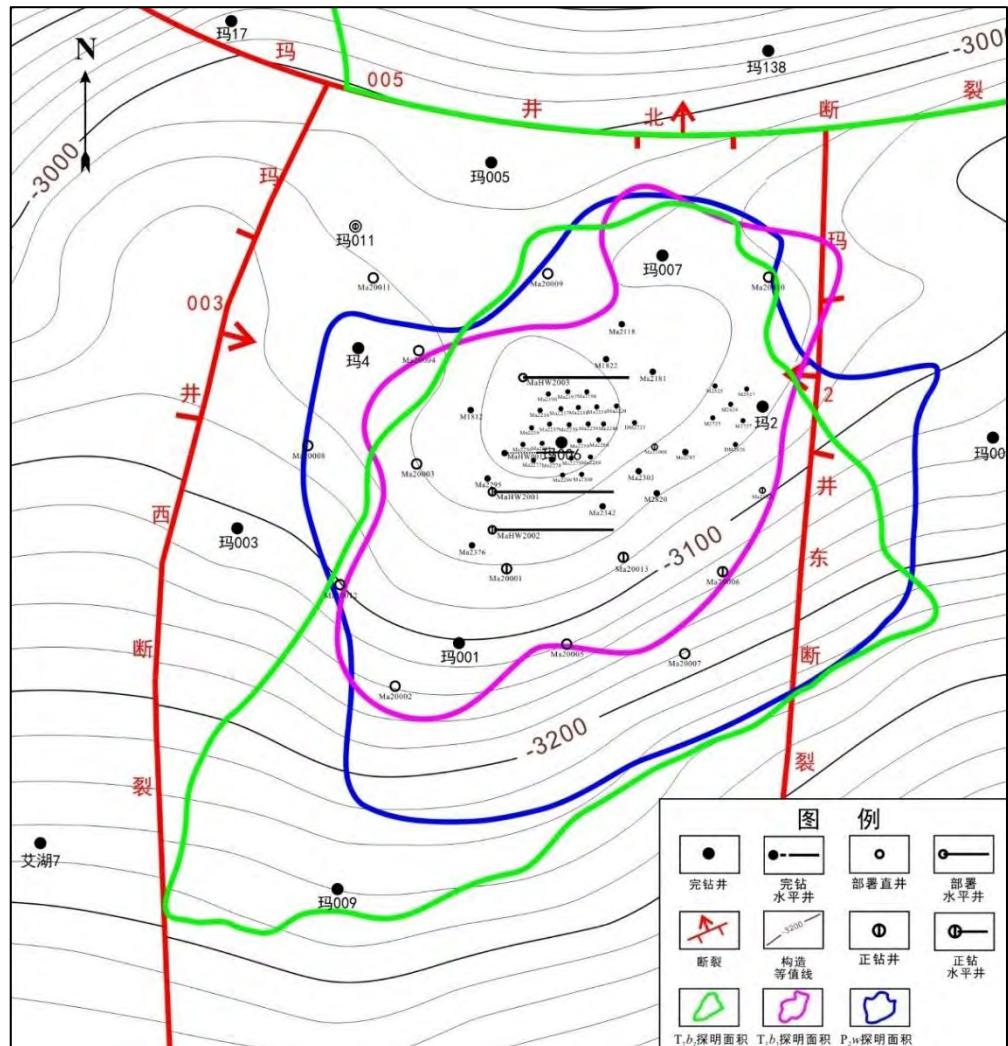
图 2-14 玛北油田岩性—构造油藏平面图

玛北油田下乌尔禾组、百口泉组油藏均属岩性-构造油藏, 北部玛 005 井北断裂为玛 131 井区与玛北油田的分界断裂, 玛 003 井西断裂控制油藏西部边界, 玛 2 井东断裂控制油藏东部边界, 这 3 条主控断裂形成玛北油田断块圈闭, 内部为低幅度构造的背斜, 鼻状隆起有利于油气聚集, 油藏南部边界受岩性控制 (图 2-14)。玛北油田下乌尔禾组和百口泉组油藏详细参数见表 2-4。

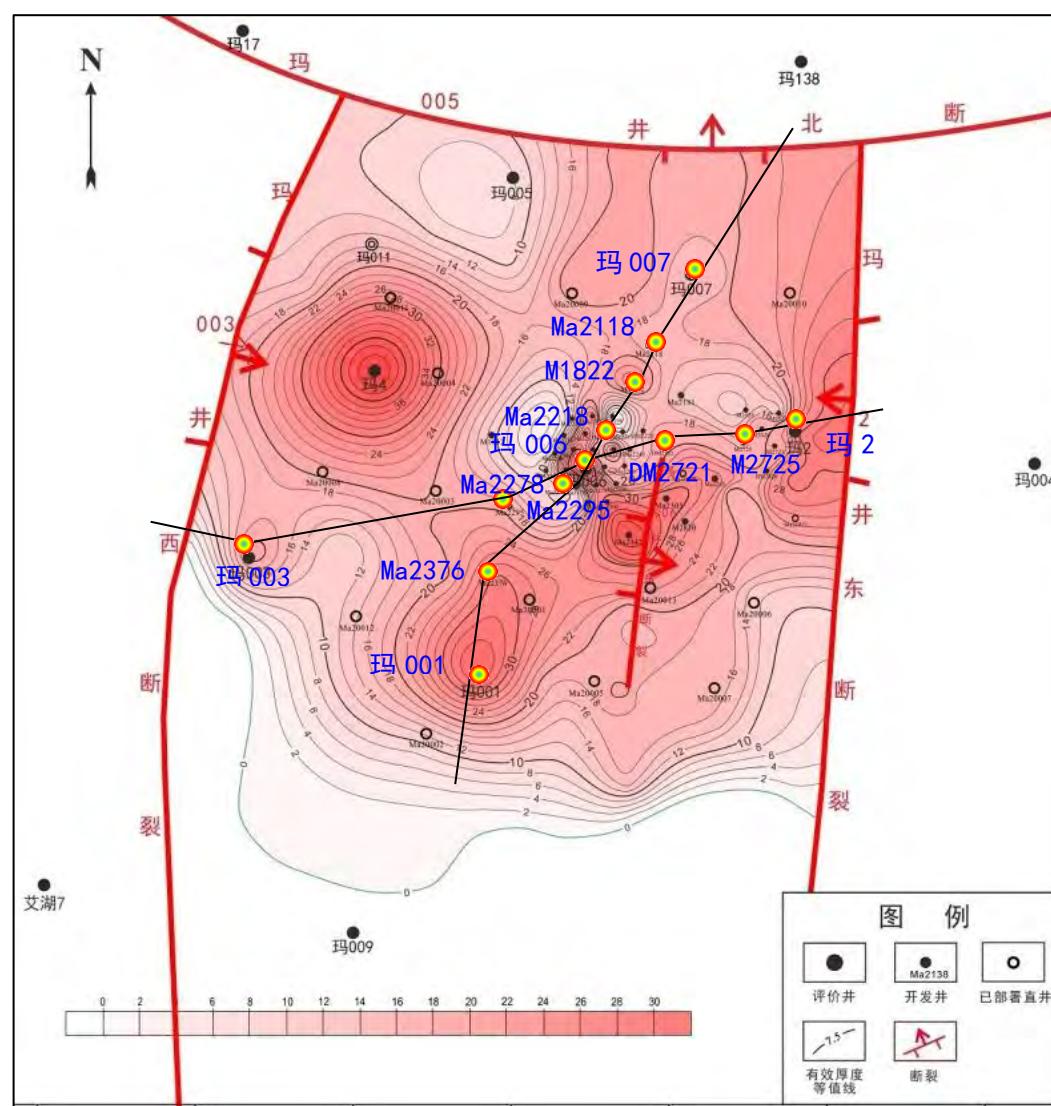
图 2-15 玛北油田下乌尔禾组油藏平面图

三段 ( $P_2w_3$ ) 和乌四段 ( $P_2w_4$ )，乌四段组自上而下分为乌四段一砂组 ( $P_2w_4^1$ )、乌四段二砂组 ( $P_2w_4^2$ )、乌四段三砂组 ( $P_2w_4^3$ )。其中乌四段一砂组 ( $P_2w_4^1$ ) 岩性以褐灰色粉砂质泥岩和泥岩为主，平均地层厚度\*\*\*m，对玛北油田下乌尔禾组油藏成藏具有一定封堵作用；乌四段二砂组 ( $P_2w_4^2$ ) 为主力油层，自上而下又可细分为  $P_2w_4^{2-1}$  与  $P_2w_4^{2-2}$  两个砂层。玛北油田下乌尔禾组油藏平面图见图 2-15，油藏剖面图见图 2-16 和图 2-17；乌尔禾组油藏 I 类油层厚度分布表见表 2-5。

$P_{2w4}^{2-1}$  层 I 类油层薄, 在\*\*\*m~\*\*\*m 之间, 平均\*\*\*m。油层受优势储层厚度限制, 含油范围较小, 仅在西北部玛 4 井区域和中部 Ma2342 井—玛北油田区域油层厚度较大。
