中国石油天然气股份有限公司  
新疆油田分公司玛北油田  
矿山地质环境保护与土地复垦方案

编制单位：中地地矿建设有限公司  
法人代表：王愉吾  
总工程师：张彦斌  
项目负责人：王建云  
编写人员：王才川 马威 杜涛涛  
谷江峰 刘晓艺 曾倩雯  
制图人员：曾倩雯

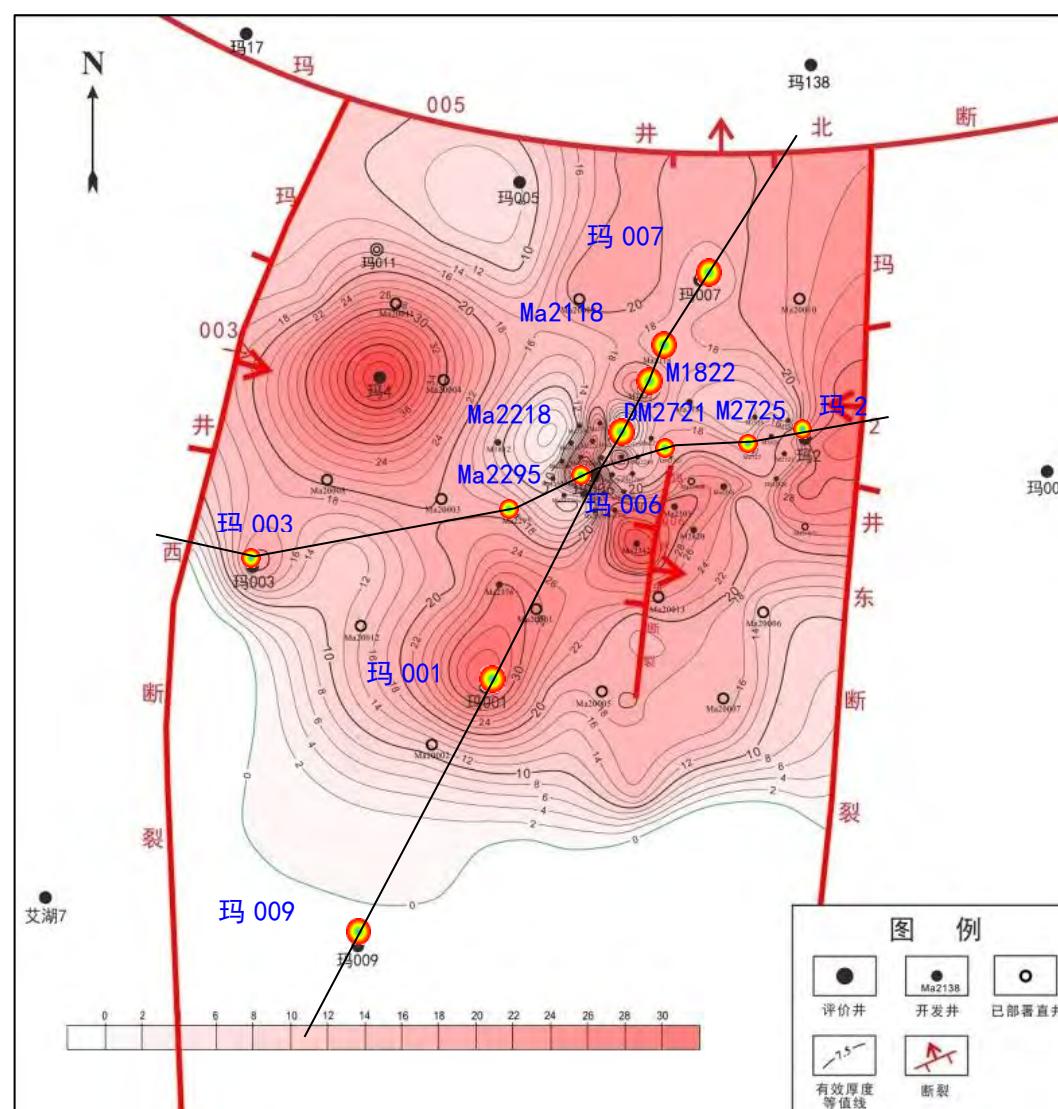
图 2-18 玛北油田百口泉组油藏平面图

$T_1b_2^2$  层 I 类油层相对较厚, 在\*\*\*m~\*\*\*m 之间, 平均\*\*\*m。油层受优势储层厚度限制, 全区发育, 在南部玛 009 井区域和中上部玛 4-M1812-M1822 井区域油层厚度较大。

$T_1b_1^2$  层 I 类油层厚度范围在\*\*\*m~\*\*\*m, 平均\*\*\*m。主要发育在油藏东北部玛 007 井—Ma2118 井区域, 厚度均在\*\*\*m 以上。

$T_1b_1^3$  层 I 类油层厚度在\*\*\*m~\*\*\*m 之间, 平均\*\*\*m。主要发育在南部, 在玛 001 井区域最厚。

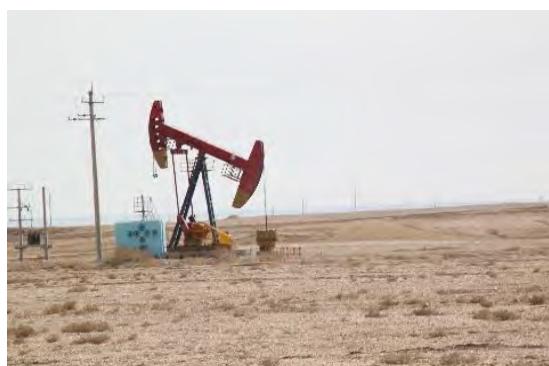
照片 2-14 井场临时用地复垦效果

根据《石油天然气工程项目建设用地指标》(2009 年 4 月)要求,结合玛北油田已建井场、场站勘测定界报告,为了方便施工,每座采油井场设  $0.4510\text{hm}^2$  的施工临时用地,每座水源井井场设  $0.1500\text{hm}^2$  的施工临时用地,每处场站(计量站)设  $0.0700\text{hm}^2$  施工临时用地。根据本次调查,玛北油田已建井场和站场的临时用地已全部采取复垦措施,复垦为沙地和裸地。土地复垦措施为:对临时用地地表杂物进行清理,然后针对裸地进行土地平整;针对沙地铺设沙障,沙障为  $1\times 1\text{m}$  方格状的半隐蔽式沙障,干柴草埋入沙中的深度为  $0.15\text{m}$ ,上露地面高度为  $0.20\text{m}$ ,沙障沿主风向垂直铺设。复垦效果详见照片 2-14 和照片 2-15。

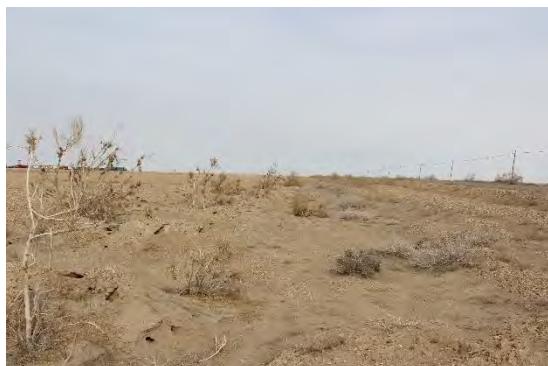
照片 2-16 道路临时用地复垦效果

根据玛北油田修建道路和铺设管线实际情况,主干道路两侧各  $3.0\text{m}$  为临时用地范围,进站道路两侧各  $2.0\text{m}$  为临时用地范围,单井道路两侧各  $1.5\text{m}$  为临时用地范围;主干管线管道施工作业带宽度为  $15\text{m}$ ,单井管线管道施工作业带宽度为  $8\text{m}$ ,管道为地下铺设。根据《中国石油天然气管道保护法》第三十条对管道中心线两侧  $5.0\text{m}$  范围内禁止种植深根植物的有关规定要求,植被重建时选择浅根草种。根据现场调查,灌木林地临时用地复垦选择“灌草混交”模式,其中灌木选择多枝柽柳,苗木规格为 1-3 年生苗木,树间距为  $2\times 2\text{m}$ ;草种选择戈壁藜和骆驼刺,播种量为  $25\text{kg}/\text{hm}^2$  (混播比例 1:1);裸地临时用地复垦措施为土地平整;沙地临时用地复垦措施为铺设沙障,复垦工程设计同井场沙地临时用地复

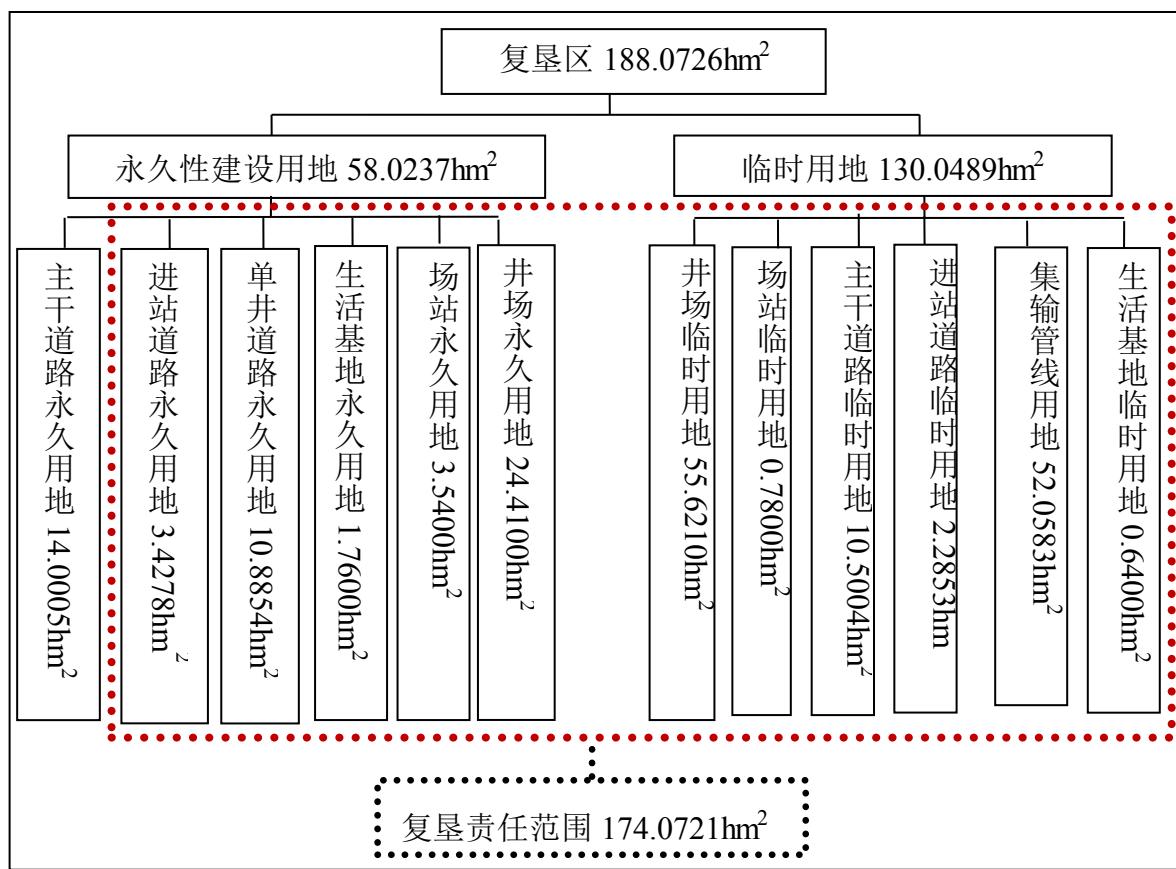
图3-4 复垦区及复垦责任范围各用地单元土地面积关系简图

综合上述分析，本方案复垦责任范围由项目临时用地（130.0489hm<sup>2</sup>，其中已复垦临时用地57.6869hm<sup>2</sup>，未进行验收，纳入监测管护范围；拟复垦临时用地72.3620hm<sup>2</sup>）及不再留续使用的永久用地（44.0232hm<sup>2</sup>）构成，面积合计174.0721hm<sup>2</sup>。其中，临时用地包括：井场临时用地（55.62100hm<sup>2</sup>）、生活基地临时用地（0.6400hm<sup>2</sup>）、场站临时用地（0.7800hm<sup>2</sup>）、主干道路临时用地（10.5004hm<sup>2</sup>）、进站道路临时用地（2.2853hm<sup>2</sup>）、单井道路临时用地（8.6139hm<sup>2</sup>）、集输管线用地（52.0583hm<sup>2</sup>），不再留续使用的永久用地包括：井场永久用地（24.4100hm<sup>2</sup>）、生活基地永久用地（1.7600hm<sup>2</sup>）、场站永久用地（3.5400hm<sup>2</sup>）、进站道路永久用地（3.4278hm<sup>2</sup>）、单井道路永久用地（10.8854hm<sup>2</sup>）。不纳入复垦责任范围的是留续使用的永久性建设用地，为主干道路永久用地（14.0005hm<sup>2</sup>）。

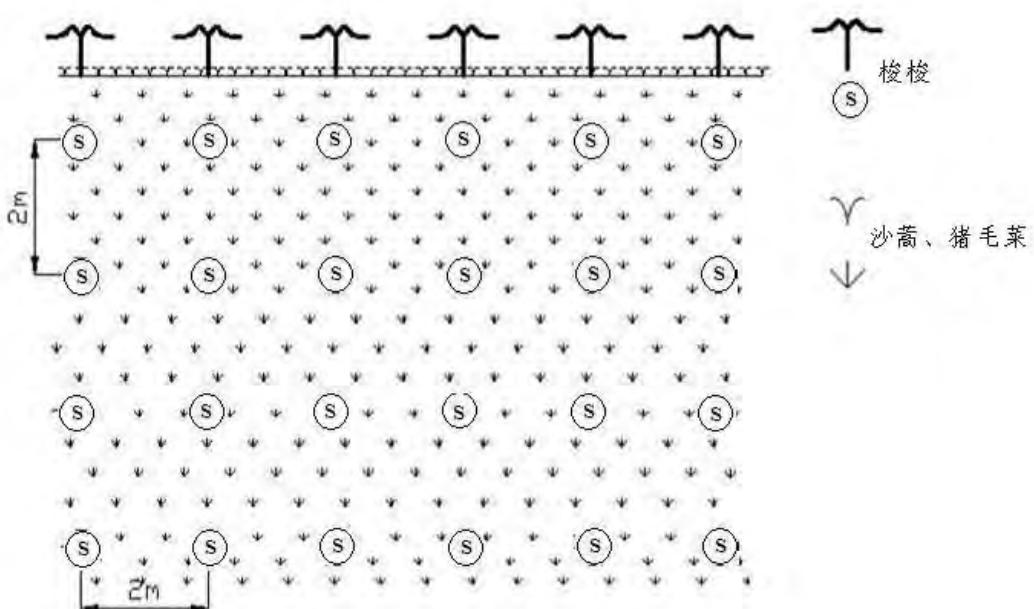
图 5-1 灌—草配置模式平面示意图

根据道路临时用地周边地形条件及占地类型，在土地松土整平及土壤培肥改造的基础上，进行植被重建。道路临时用地拟复垦为灌木林地区域，选择灌-草配植模式；栽植灌木及播撒草籽，灌木选择多枝柽柳，苗木规格为1-3年生苗木，树间距为 $2\times 2\text{m}$ ，栽植密度 $2500\text{ 株}/\text{hm}^2$ ；草种选择戈壁藜和骆驼刺，播种量为 $25\text{kg}/\text{hm}^2$ （混播比例1:1）。灌-草配植模式见图5-1。

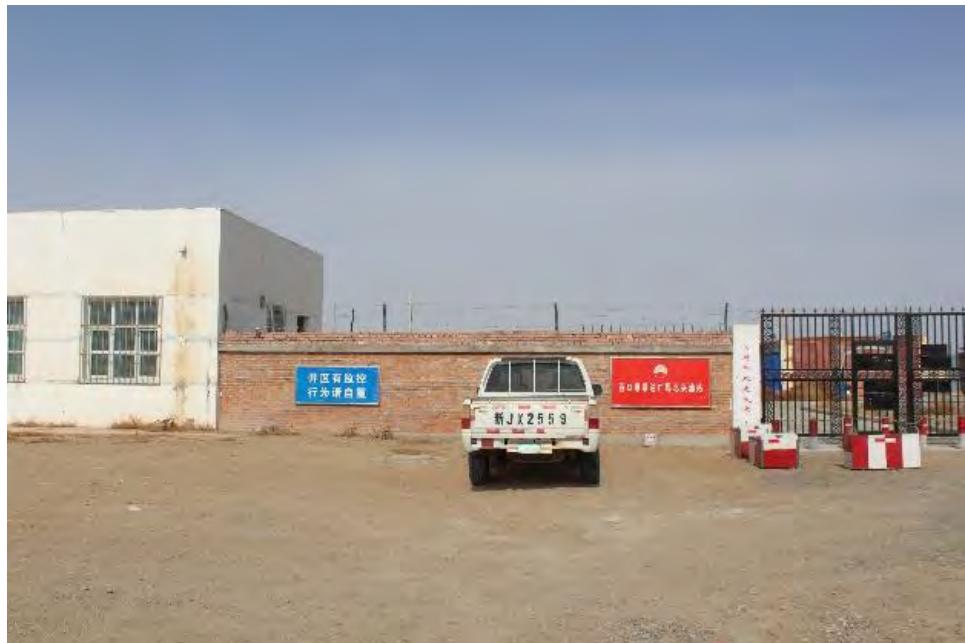
照片：

工程名称	生活基地	地理位置	1#计量拉油站东侧
工程类型	生活设施	建成时间	2012 年
地形地貌	冲积扇前倾平原	地形地貌影响	较轻
占用土地类型	裸地	面积 (m <sup>2</sup> )	24000
地质灾害	不发育		
含水层影响	较轻		
已采取措施	防渗、地面硬化、垃圾回收	效果	较好
拟采取措施	保护：地下水水质监测，土壤污染监测，地形地貌景观监测 治理：地表清理、土地平整

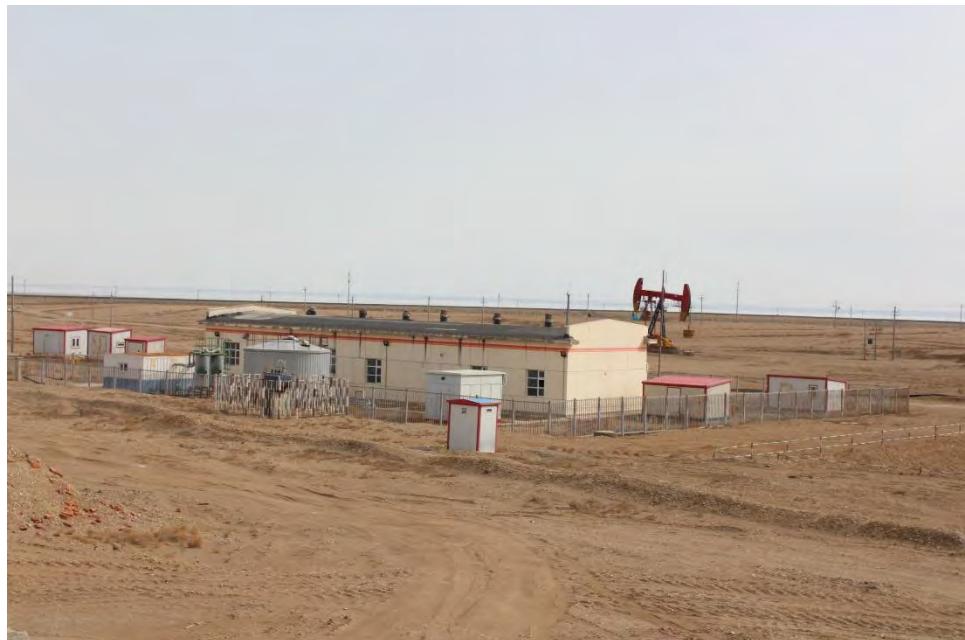
照片：

工程名称	1#计量站	地理位置	玛2井区
工程类型	计量站	建成时间	2014年
地形地貌	冲积扇前倾平原	地形地貌影响	较轻
占用土地类型	裸地	面积 (m <sup>2</sup> )	1600
地质灾害	不发育		
含水层影响	较轻		
已采取措施	防渗、废渣处理、地面硬化	效果	较好
拟采取措施	保护：地下水水质监测，土壤污染监测，地形地貌景观监测 治理：地表清理、土地平整

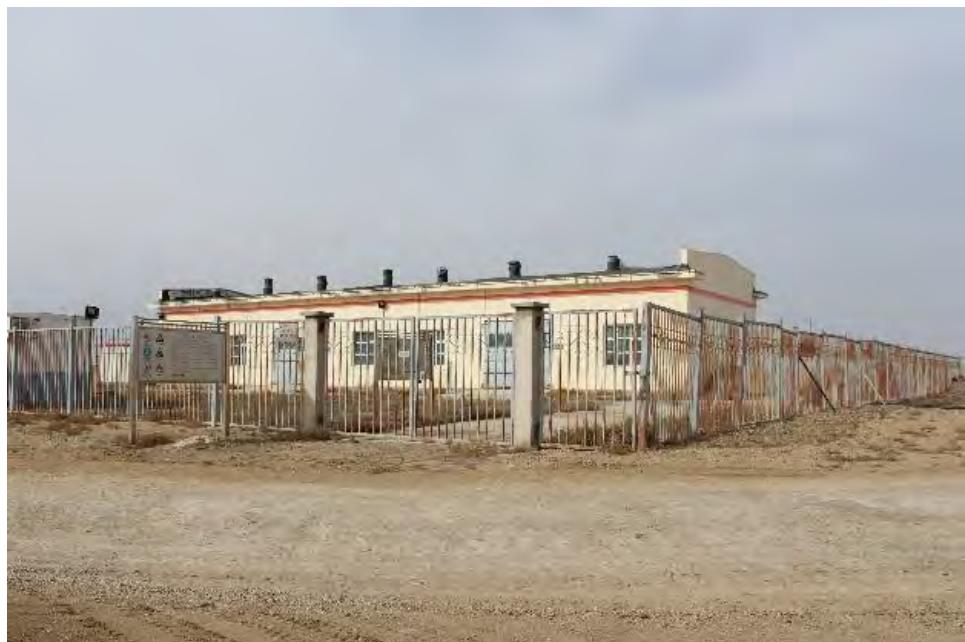
照片：

工程名称	2#计量站	地理位置	玛2井区
工程类型	计量站	建成时间	2014年
地形地貌	冲积扇前倾平原	地形地貌影响	较轻
占用土地类型	裸地	面积 (m <sup>2</sup> )	1600
地质灾害	不发育		
含水层影响	较轻		
已采取措施	防渗、废渣处理、地面硬化	效果	较好
拟采取措施	保护：地下水水质监测，土壤污染监测，地形地貌景观监测 治理：地表清理、土地平整

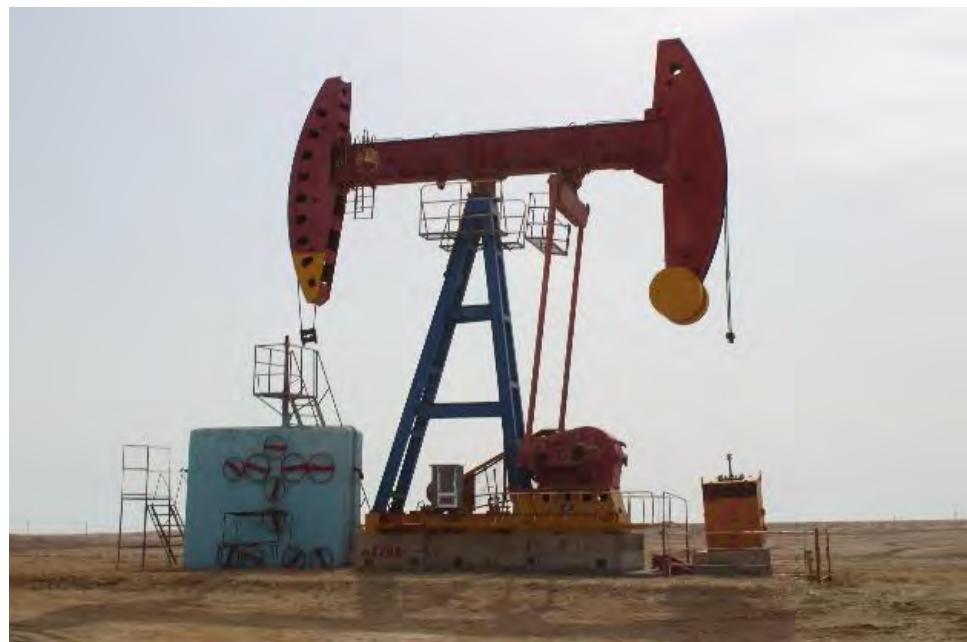
照片：

工程名称	Ma2285	地理位置	玛 2 井区
工程类型	采油井	建成时间	2016 年
地形地貌	冲积扇前倾平原	地形地貌影响	较轻
占用土地类型	沙地	面积 (m <sup>2</sup> )	6510
地质灾害	不发育		
含水层影响	较轻		
已采取措施	封闭含水层、回收废水废渣、地面硬化	效果	较好
拟采取措施	保护：地下水水质监测，土壤污染监测，地形地貌景观监测 治理：砌体拆除、土地平整、铺设沙障

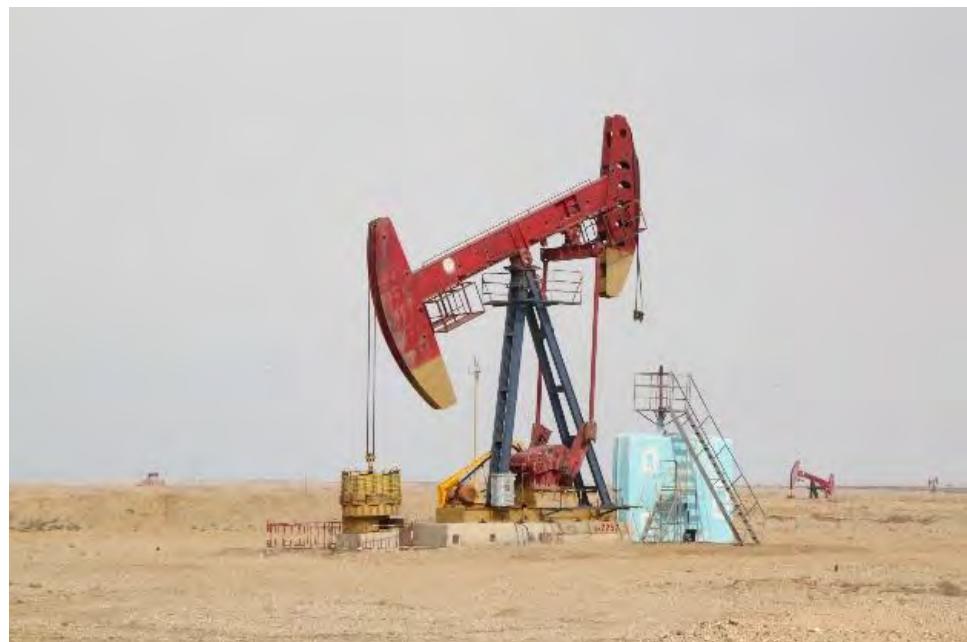
照片：

工程名称	玛 2 井	地理位置	玛 2 井区
工程类型	预探井	建成时间	2011 年
地形地貌	冲积扇前倾平原	地形地貌影响	较轻
占用土地类型	沙地	面积 (m <sup>2</sup> )	6510
地质灾害	不发育		
含水层影响	较轻		
已采取措施	封闭含水层、回收废水废渣、地面硬化	效果	较好
拟采取措施	保护：地下水水质监测，土壤污染监测，地形地貌景观监测 治理：砌体拆除、土地平整、铺设沙障

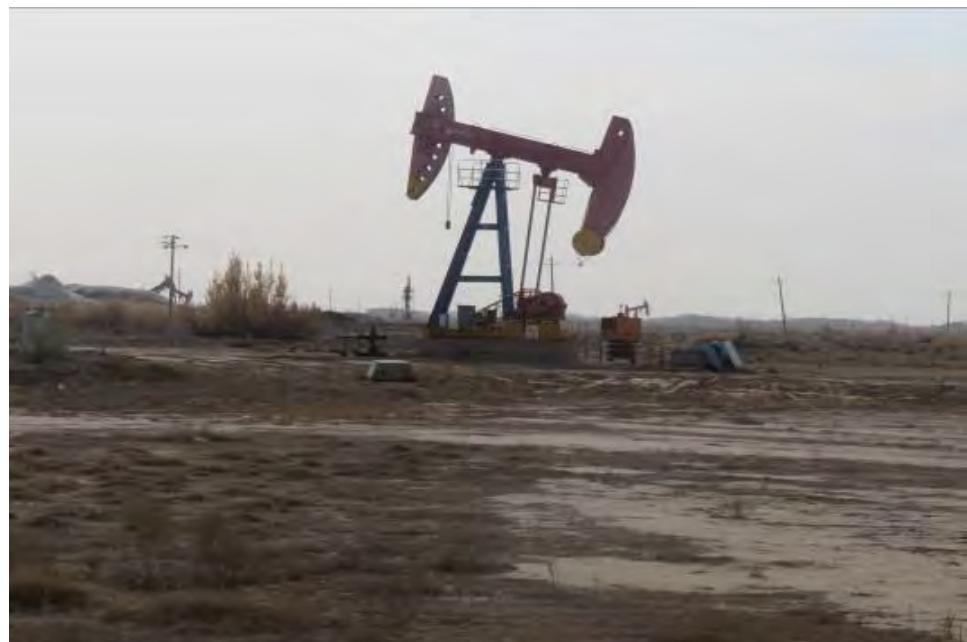
照片：

工程名称	玛 006	地理位置	玛 2 井区
工程类型	评价井	建成时间	2015 年
地形地貌	冲积扇前倾平原	地形地貌影响	较轻
占用土地类型	沙地	面积 (m <sup>2</sup> )	6510
地质灾害	不发育		
含水层影响	较轻		
已采取措施	封闭含水层、回收废水废渣、地面硬化	效果	较好
拟采取措施	保护：地下水水质监测，土壤污染监测，地形地貌景观监测 治理：砌体拆除、土地平整、铺设沙障

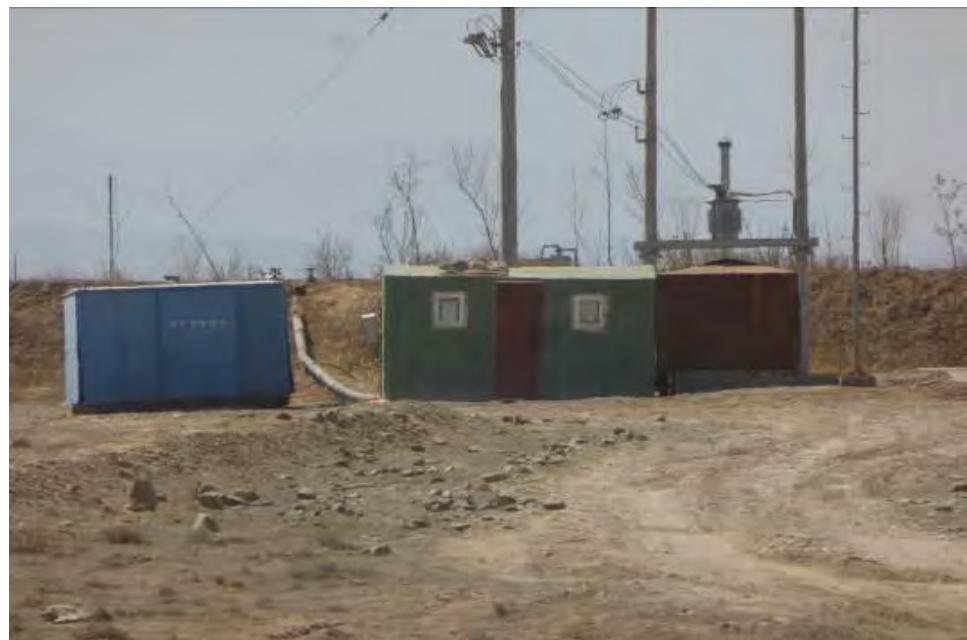
照片：

工程名称	玛水 28	地理位置	玛 2 井区
工程类型	水源井	建成时间	2017 年
地形地貌	冲积扇前倾平原	地形地貌影响	较轻
占用土地类型	裸地	面积 (m <sup>2</sup> )	1800
地质灾害	不发育		
含水层影响	较轻		
已采取措施	封闭含水层、回收废水废渣、地面硬化	效果	较好
拟采取措施	保护：地下水水质监测，土壤污染监测，地形地貌景观监测 治理：砌体拆除、土地平整

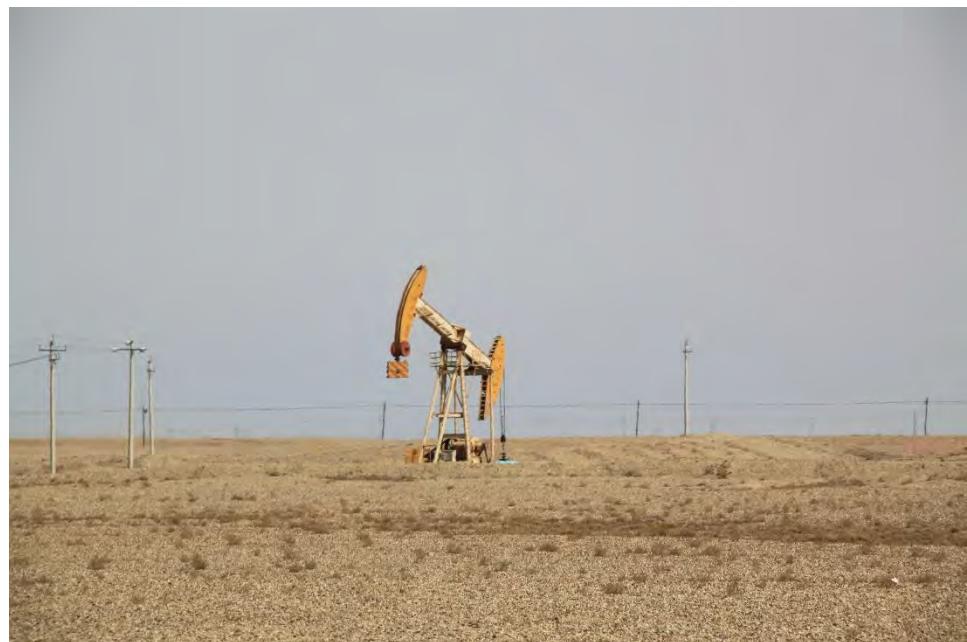
照片：

工程名称	玛 20004	地理位置	玛 2 井区
工程类型	采油井	建成时间	2014 年
地形地貌	冲积扇前倾平原	地形地貌影响	较轻
占用土地类型	裸地	面积 (m <sup>2</sup> )	6510
地质灾害	不发育		
含水层影响	较轻		
已采取措施	封闭含水层、回收废水废渣、地面硬化	效果	较好
拟采取措施	保护：地下水水质监测，土壤污染监测，地形地貌景观监测 治理：砌体拆除、土地平整

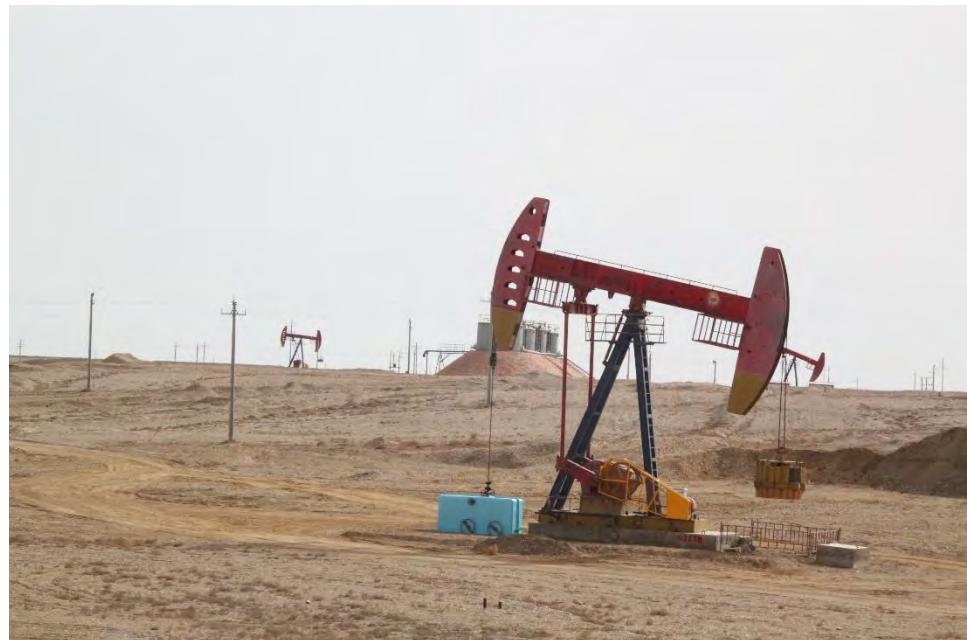
照片：

工程名称	Ma2238	地理位置	玛 2 井区
工程类型	采油井	建成时间	2014 年
地形地貌	冲积扇前倾平原	地形地貌影响	较轻
占用土地类型	沙地	面积 (m <sup>2</sup> )	6510
地质灾害	不发育		
含水层影响	较轻		
已采取措施	封闭含水层、回收废水废渣、地面硬化	效果	较好
拟采取措施	保护：地下水水质监测，土壤污染监测，地形地貌景观监测 治理：砌体拆除、土地平整、铺设沙障

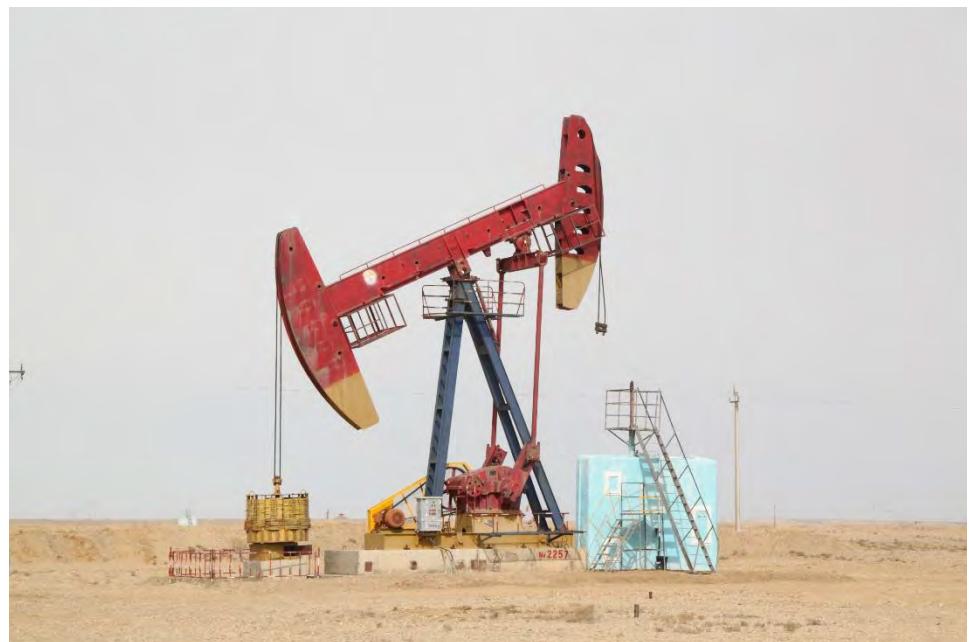
照片：

工程名称	Ma2257	地理位置	玛 2 井区
工程类型	采油井	建成时间	2014 年
地形地貌	冲积扇前倾平原	地形地貌影响	较轻
占用土地类型	沙地	面积 (m <sup>2</sup> )	6510
地质灾害	不发育		
含水层影响	较轻		
已采取措施	封闭含水层、回收废水废渣、地面硬化	效果	较好
拟采取措施	保护：地下水水质监测，土壤污染监测，地形地貌景观监测 治理：砌体拆除、土地平整、铺设沙障

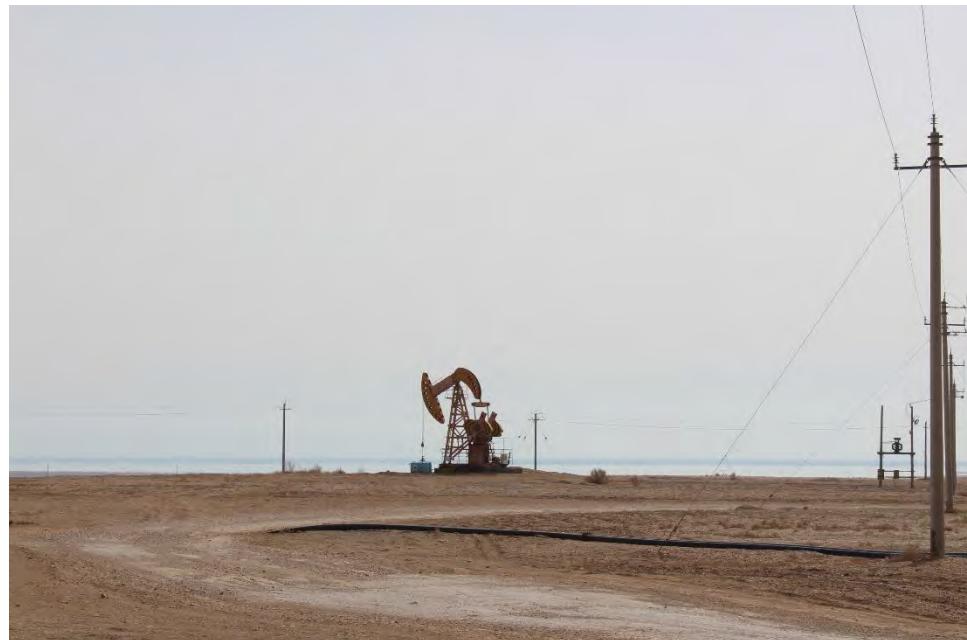
照片:

工程名称	Ma2626	地理位置	玛2井区
工程类型	采油井	建成时间	2015年
地形地貌	冲积扇前倾平原	地形地貌影响	较轻
占用土地类型	裸地	面积 (m <sup>2</sup> )	6510
地质灾害	不发育		
含水层影响	较轻		
已采取措施	封闭含水层、回收废水废渣、地面硬化	效果	较好
拟采取措施	保护: 地下水水质监测, 土壤污染监测, 地形地貌景观监测 治理: 砌体拆除、土地平整

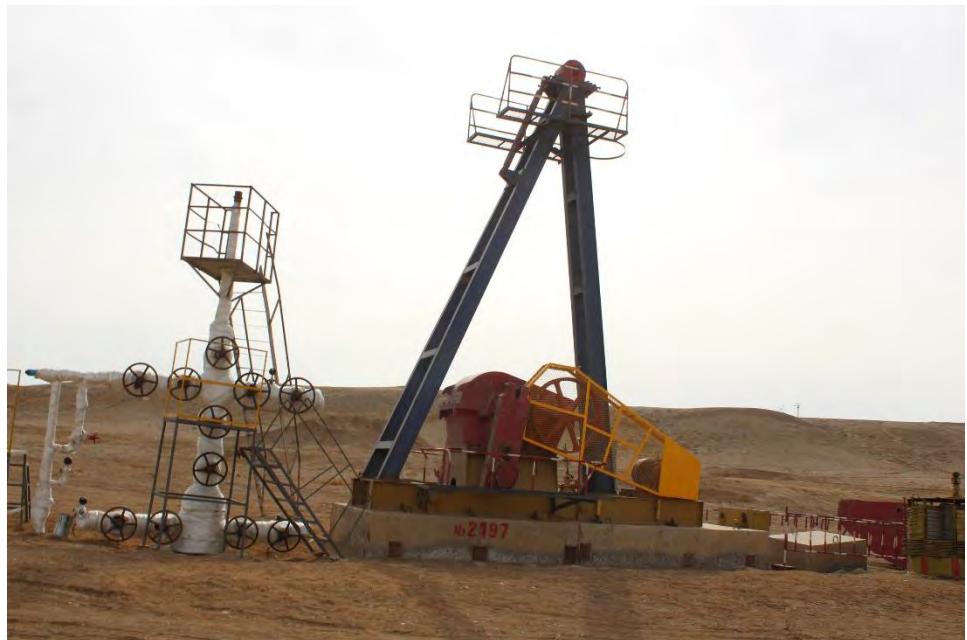
照片:

工程名称	Ma2197	地理位置	玛2井区
工程类型	采油井	建成时间	2014年
地形地貌	冲积扇前倾平原	地形地貌影响	较轻
占用土地类型	裸地	面积 (m <sup>2</sup> )	6510
地质灾害	不发育		
含水层影响	较轻		
已采取措施	封闭含水层、回收废水废渣、地面硬化	效果	较好
拟采取措施	保护: 地下水水质监测, 土壤污染监测, 地形地貌景观监测 治理: 砌体拆除、土地平整

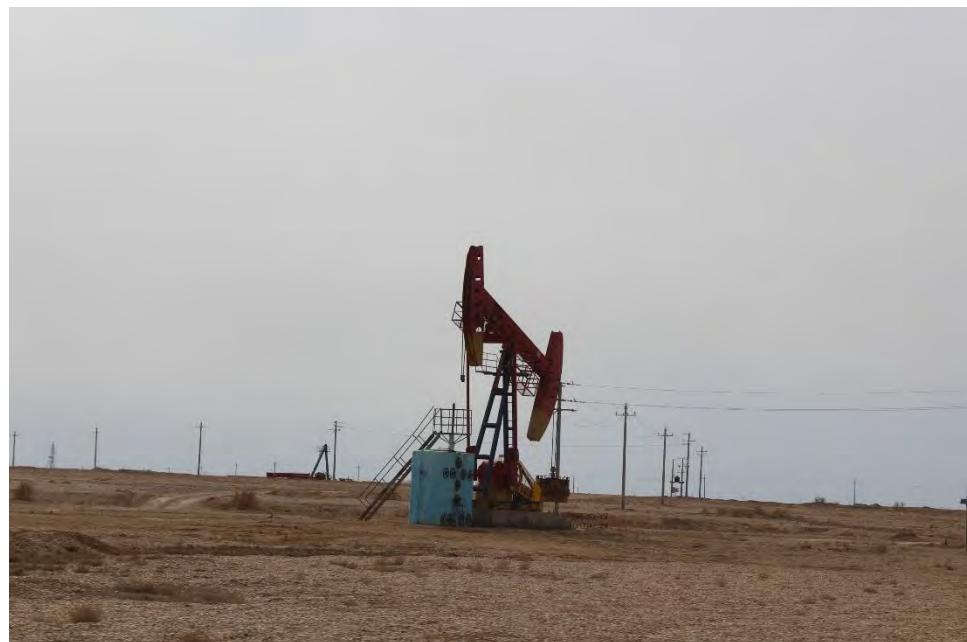
照片：

工程名称	Ma2220	地理位置	玛 2 井区
工程类型	采油井	建成时间	2014 年
地形地貌	冲积扇前倾平原	地形地貌影响	较轻
占用土地类型	裸地	面积 (m <sup>2</sup> )	6510
地质灾害	不发育		
含水层影响	较轻		
已采取措施	封闭含水层、回收废水废渣、地面硬化	效果	较好
拟采取措施	保护：地下水水质监测，土壤污染监测，地形地貌景观监测 治理：砌体拆除、土地平整

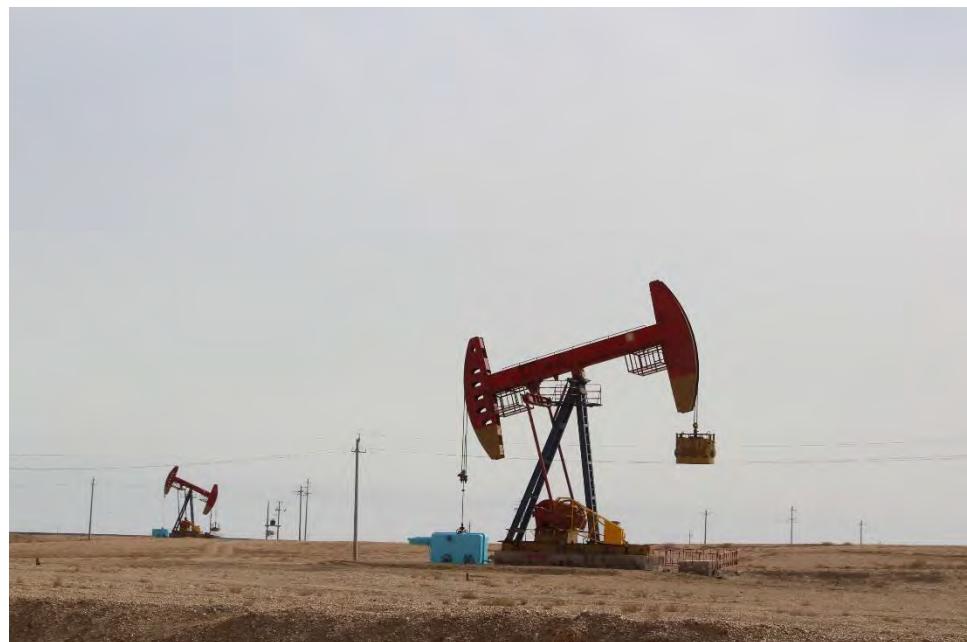
照片：

工程名称	Ma2279	地理位置	玛 2 井区
工程类型	采油井	建成时间	2014 年
地形地貌	冲积扇前倾平原	地形地貌影响	较轻
占用土地类型	沙地	面积 (m <sup>2</sup> )	6510
地质灾害	不发育		
含水层影响	较轻		
已采取措施	封闭含水层、回收废水废渣、地面硬化	效果	较好
拟采取措施	保护：地下水水质监测，土壤污染监测，地形地貌景观监测 治理：砌体拆除、土地平整、铺设沙障

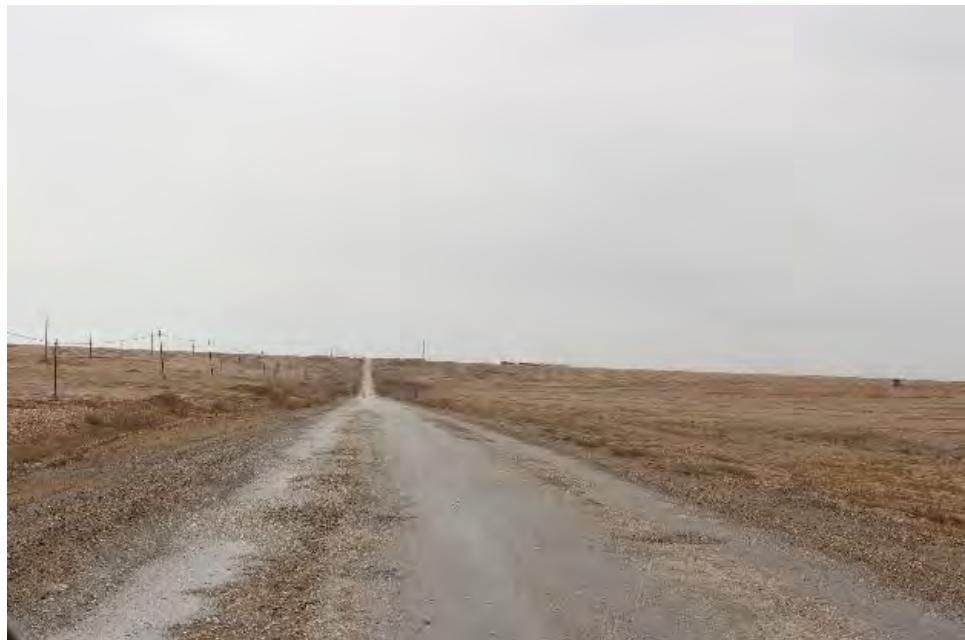
照片：

工程名称	主干道路	地理位置	玛 2 井区
工程类型	交通设施	建成时间	2014 年
地形地貌	冲积扇前倾平原	地形地貌影响	较轻
占用土地类型	沙地、裸地	面积 (m <sup>2</sup> )	——
地质灾害	不发育		
含水层影响	较轻		
已采取措施	地面硬化	效果	较好
拟采取措施	保护：土壤污染监测，地形地貌景观监测 治理：两侧土地平整、土地平整、铺设沙障、管护

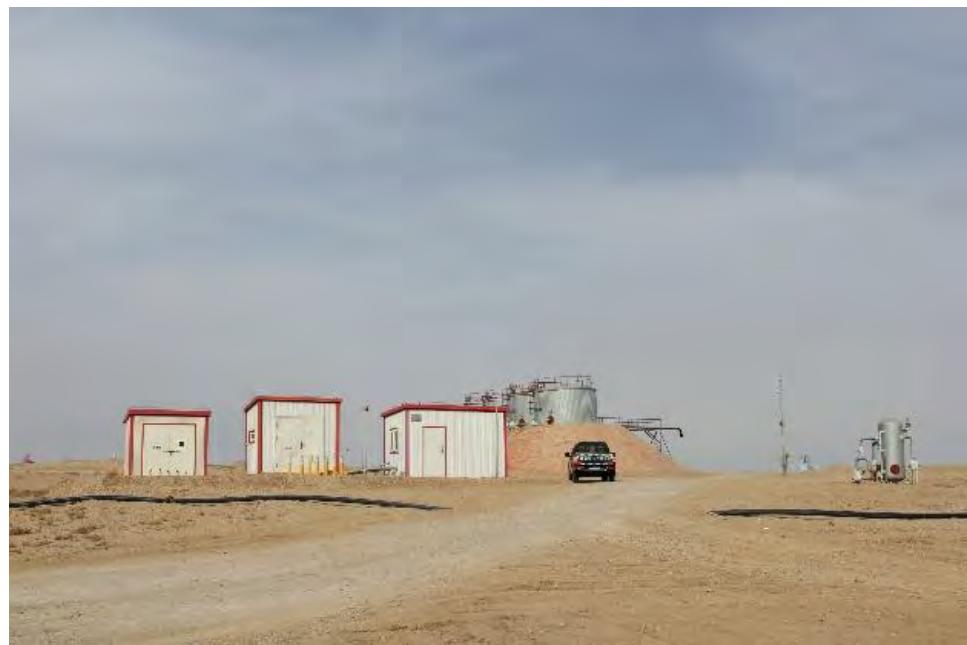
照片：

工程名称	进站道路	地理位置	玛 2 井区
工程类型	交通设施	建成时间	2014 年
地形地貌	冲积扇前倾平原	地形地貌影响	较轻
占用土地类型	沙地、裸地	面积 (m <sup>2</sup> )	——
地质灾害	不发育		
含水层影响	较轻		
已采取措施	地面硬化	效果	较好
拟采取措施	保护：土壤污染监测，地形地貌景观监测 治理：两侧土地平整、土地平整、铺设沙障、管护

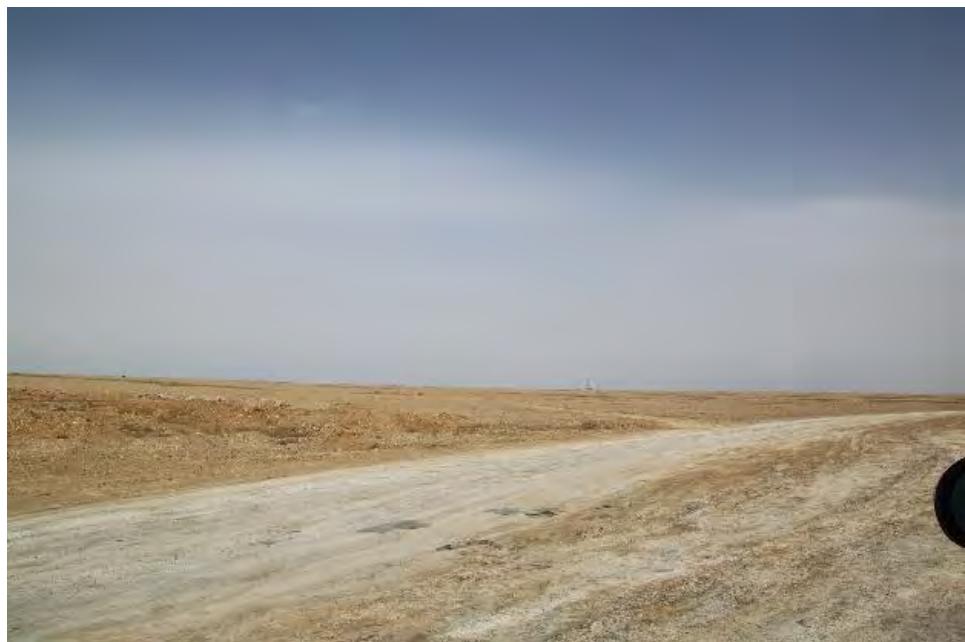
照片：

工程名称	单井道路	地理位置	玛2井区
工程类型	交通设施	建成时间	2013年
地形地貌	冲积扇前倾平原	地形地貌影响	较轻
占用土地类型	灌木林地、沙地、裸地	面积 (m <sup>2</sup> )	—
地质灾害	不发育		
含水层影响	较轻		
已采取措施	地面硬化	效果	较好
拟采取措施	保护：土壤污染监测，地形地貌景观监测 治理：两侧土地平整、土地平整、栽植灌木/撒播草籽、铺设沙障、管护

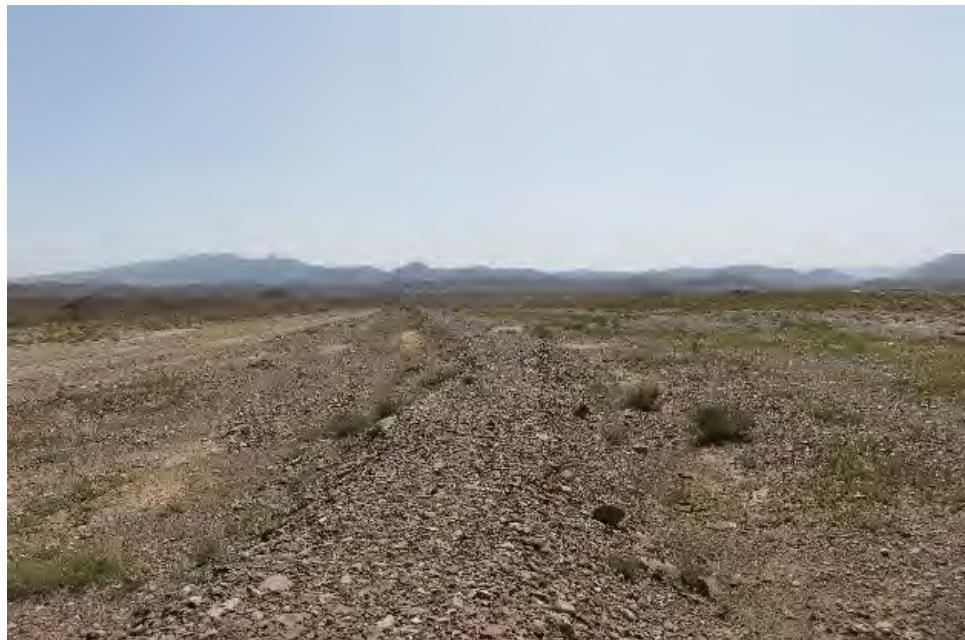
照片：

工程名称	集输管线	地理位置	玛2井区
工程类型	交通设施	建成时间	2013年
地形地貌	冲积扇前倾平原	地形地貌影响	较轻
占用土地类型	灌木林地、沙地、裸地	面积 (m <sup>2</sup> )	—
地质灾害	不发育		
含水层影响	较轻		
已采取措施	回填表土	效果	较好
拟采取措施	保护：地下水水质监测、土壤污染监测，地形地貌景观监测 治理：土地平整、撒播草籽、管护

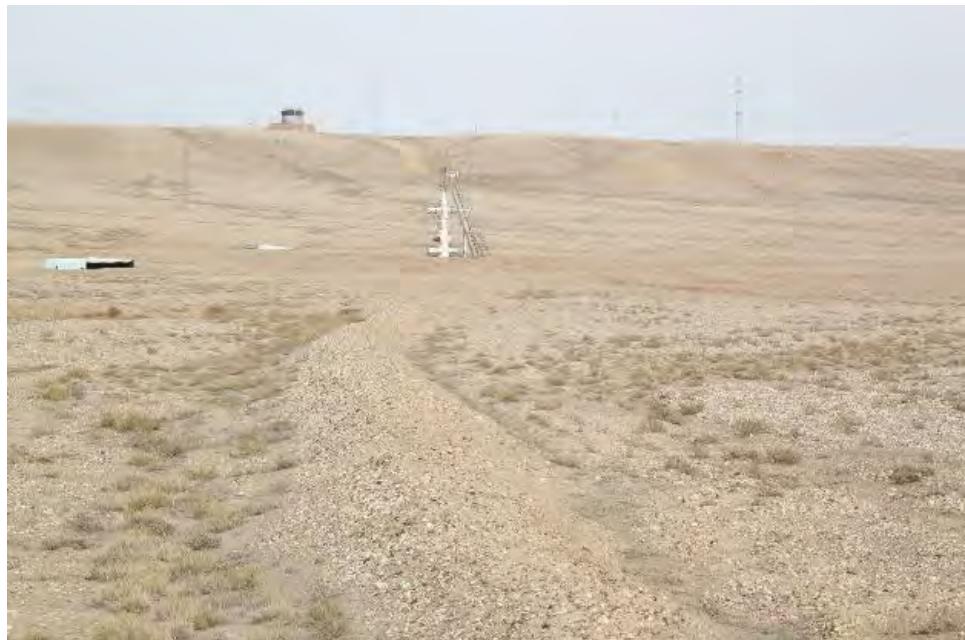
照片：

工程名称	集输管线	地理位置	玛2井区
工程类型	交通设施	建成时间	2013年
地形地貌	冲积扇前倾平原	地形地貌影响	较轻
占用土地类型	灌木林地、沙地、裸地	面积 (m <sup>2</sup> )	—
地质灾害	不发育		
含水层影响	较轻		
已采取措施	回填表土	效果	较好
拟采取措施	保护：地下水水质监测、土壤污染监测，地形地貌景观监测 治理：土地平整、撒播草籽、管护
