中国石油天然气股份有限公司  
青海柴达木盆地咸水泉地区石油开采  
矿山地质环境保护与土地复垦方案

申报单位：中国石油天然气股份有限公司  
青海油田分公司  
2019 年 4 月

编制单位：北京世联智融土地科技有限公司

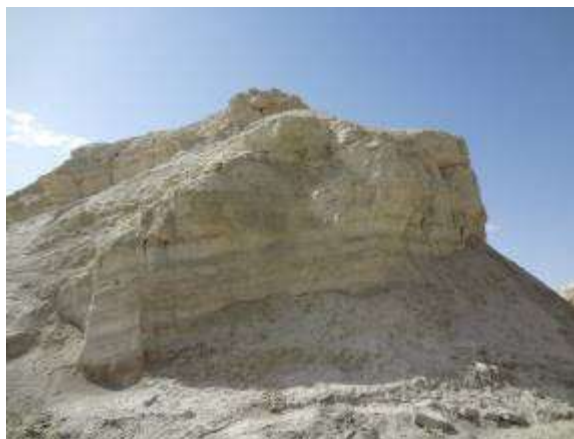
B1 崩塌点

| 编号 | 类型 | 规模 | | | | 地质特征 | 现状评估 |
|---|---|---|---|---|---|---|---|
| B1 | 岩质崩塌 | 43 | 17.5 | 1534 | 小型 | 崩塌体高差17.5m，边坡总长约43m，边坡以陡坡为主，坡度多为60~80°之间。崩塌源（陡壁）主要由第三系油砂山组，岩性主要以浅灰、灰褐色泥岩，砂质泥岩与灰黄、棕黄色细砂岩，呈略等厚互层夹粉砂岩为主，表层岩 | 目前塌落体与后缘坡体呈较舒缓的坡形，局部有块体，受风化作用，裂隙中等发育，继续崩落的可能性较大，稳定性较差，威胁到得对象主要为过往 |

| | | | | | | 体轻度风化，岩体总体呈块状结构，局部地段受风化作用裂隙较为发育，在其下部可见崩塌堆积体（其主要组成为块、碎土）。 | 的油田工作人员及车辆，受威胁的人员3~5人，现状评估危险性小。 |

(6) 原方案适用年限内的地质环境保护与恢复治理工程包括：对 2 处崩塌点采用清除坡面崩塌物，设置警示牌等措施进行防治；对干线道路两侧土地进行平整；定期检查、维护抽油机，防止漏油；建立监测网，对矿山地质环境问题进行监测。

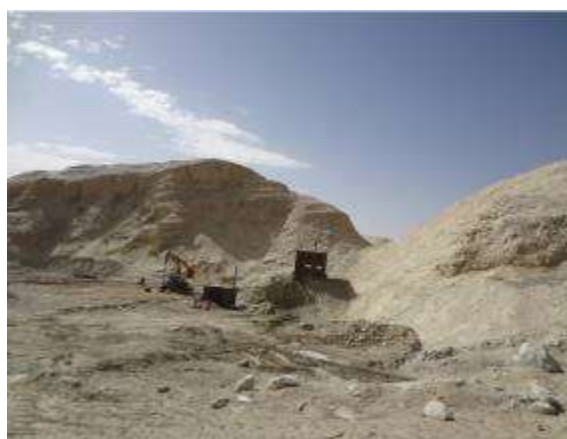
B2 崩塌点

| B2 | 岩质崩塌 | 67 | 23 | 2932 | 小型 | 崩塌体高差23m，边坡总长约67m，边坡以陡坡为主，坡度多为70~80°之间。崩塌源（陡壁）主要由第三系油砂山组，岩性主要以浅灰、灰褐色泥岩，砂质泥岩与灰黄、棕黄色细砂岩，呈略等厚互层夹粉砂岩为主，表层岩体轻度风化，岩体总体呈块状结构，局部地段受风化作用裂隙中等发育，在其下部可见崩塌堆积体（其主要组成为块、碎土）。 | 受构造及风化作用，裂隙较为发育，继续崩落的可能性中等，稳定性中等，威胁到得对象主要为过往的油田工作人员及车辆，受威胁的人员3~5人，现状评估危险性小。 |

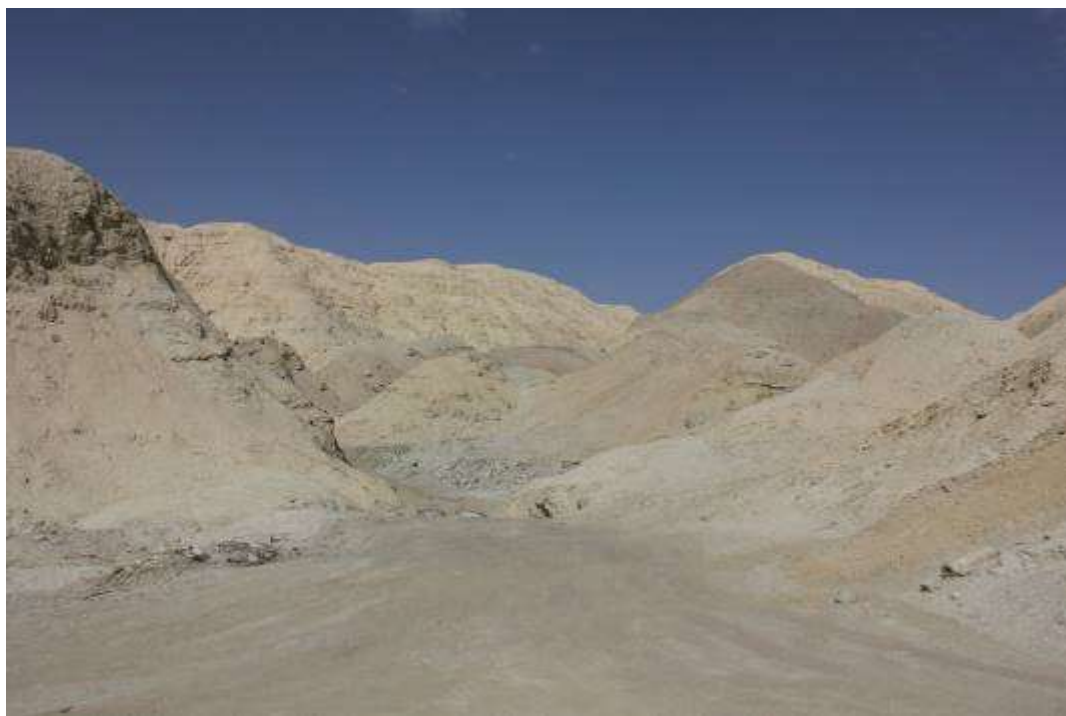
图 3-4 泥石流沟谷影像图

项目区所属阿克阿特山区受新构造作用影响，形成区内深切的沟谷，横断面多呈“V”字型的峡谷，沟谷上下游高差较大，一般 150~300m，基岩裸露，地表植被稀疏，为形成泥石流提供了地形地貌条件；因构造作用及恶劣的气候条件使得表层较为破碎，岩性多为细粒的砂岩、泥岩等，加之因石油开发活动造成的弃渣为形成泥石流提供了一定的物源；区内降水虽稀少，但雨季较集中，常以中雨的形式出现，偶有暴雨，特殊的降雨形式为形成泥石流所需的水源提供了一定的可能。通过本次野外调查，项目区内存在 1 条沟谷具有泥石流沟特征，该泥石流沟沟长 9.37km，坡降 30.5°，流域面积 8.44km<sup>2</sup>。泥石流沟组成物质以砂土为主，泥质含量高，属泥流型；形成泥石流的松散物来源以沟、坡堆积物以及沟槽两岸残坡堆积物为主；泥石流沟口以上沟槽确定，堆积扇无或不完整，受大河强烈作用所致。植被覆盖率低，基岩为第三系砂岩、泥质燕莎及泥质粉砂岩，表层分化轻微。该区为泥石流中易发区，考虑到沿途油田生产设施较少，人类工程活动极少，现状评估危险性小。

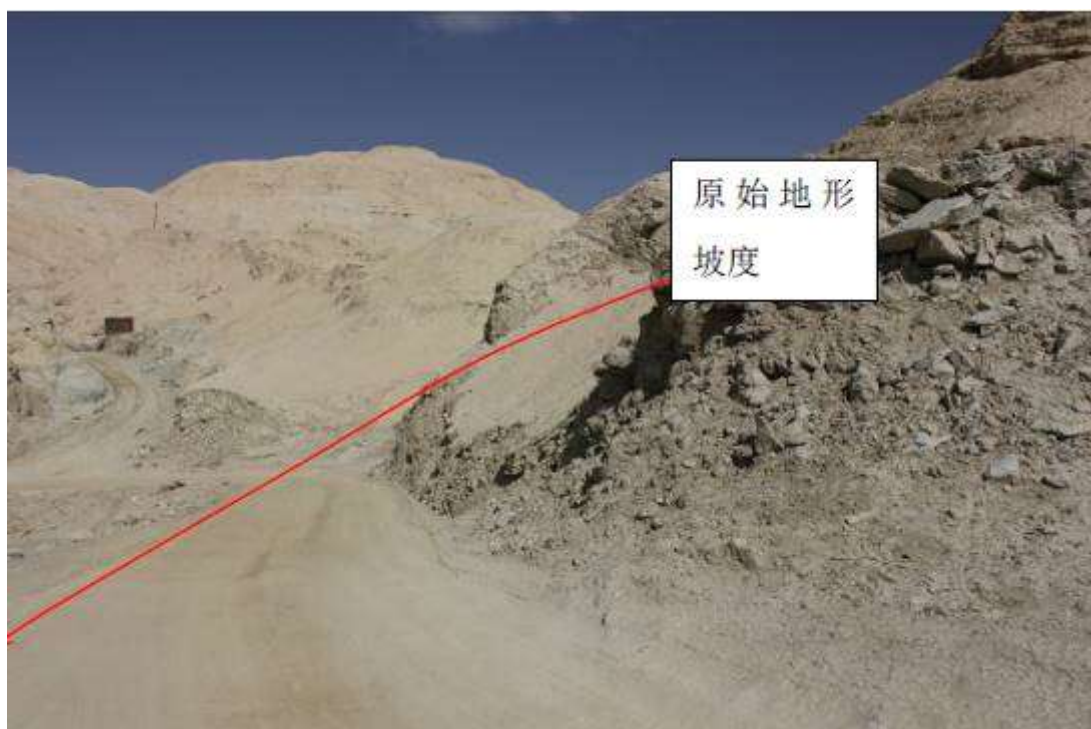
图 3-5 道路建设对地形地貌的破坏

咸水泉油田从开发初期至今已形成一定规模，油田内场站、井场、道路、管线基本建设完毕。场站所在位置地形平坦-较平坦，对原有地形地貌景观影响和破坏程度小；在丘陵地段建设的井场和道路存在较大程度的切坡和扰动，井场建设需要 80m×100m 的钻井平台，而道路建设部分路段存在 3~5m 的切坡，对原生的地形地貌景观影响和破坏程度大；管线铺设对原有的地形地貌景观影响和破坏程度较轻。

因此，咸水泉油田井场和道路建设对原有的地形地貌景观影响和破坏程度较严重，其他区域较轻。

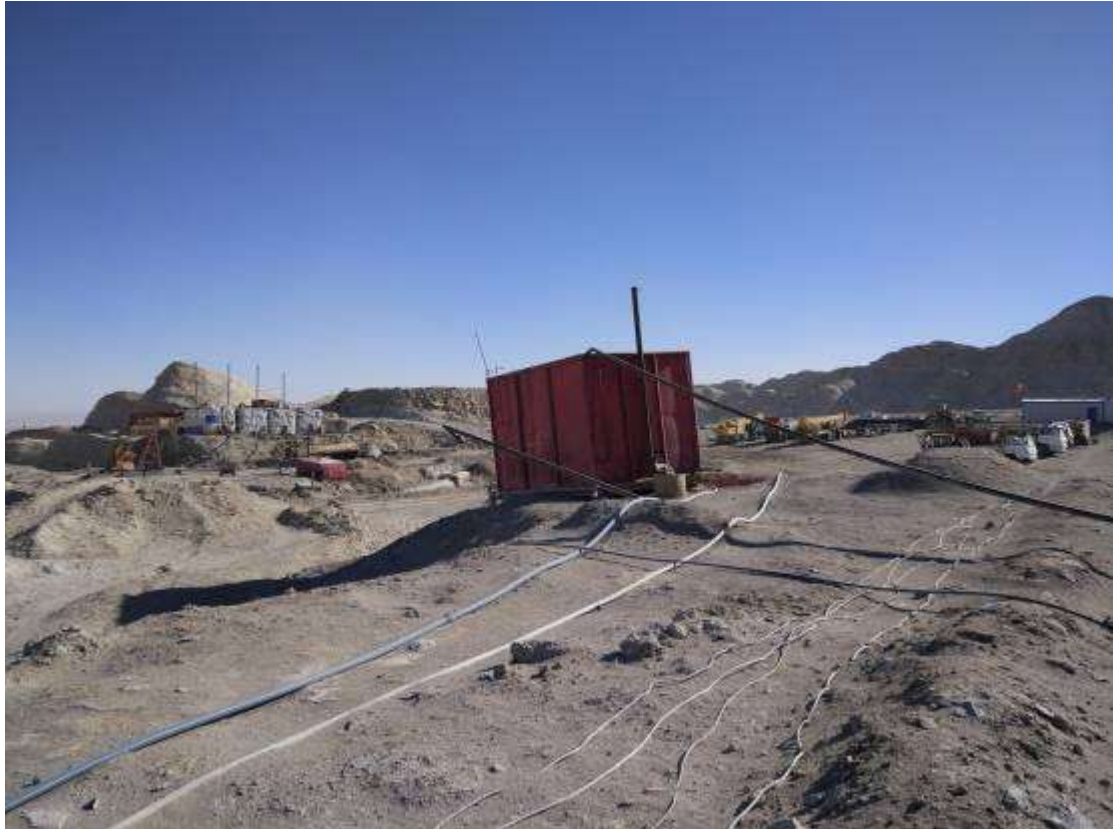
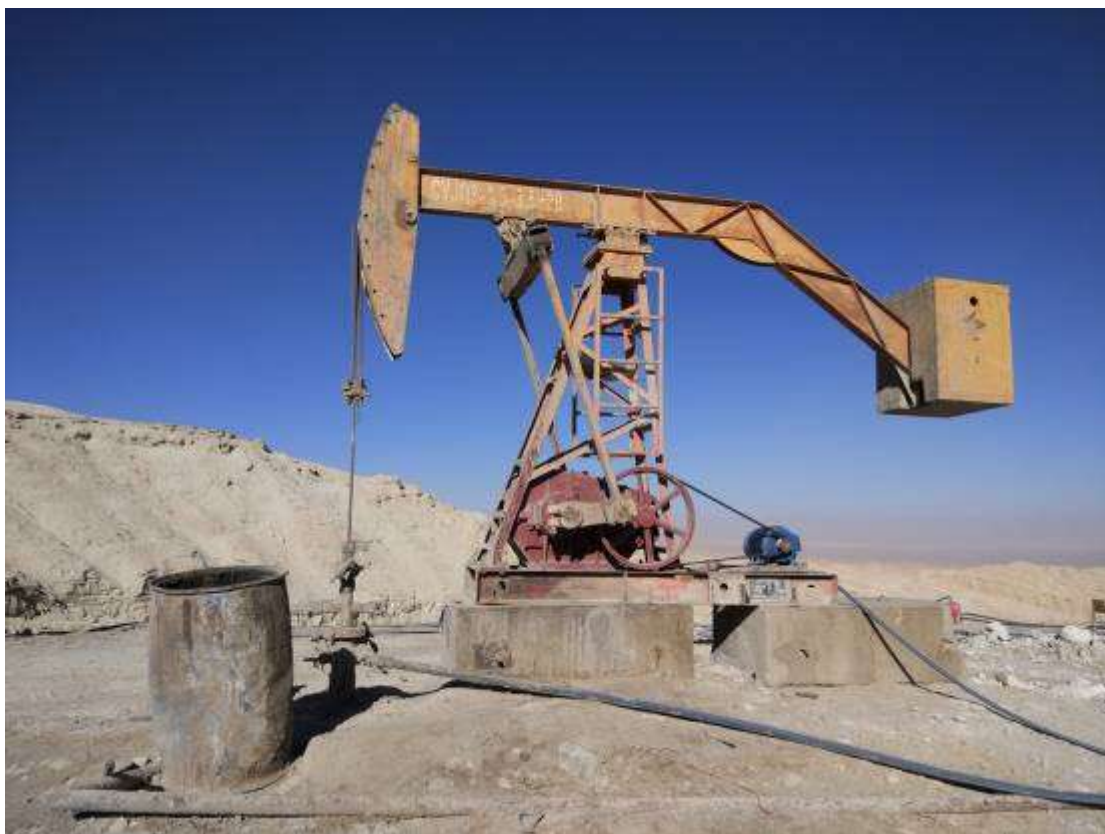
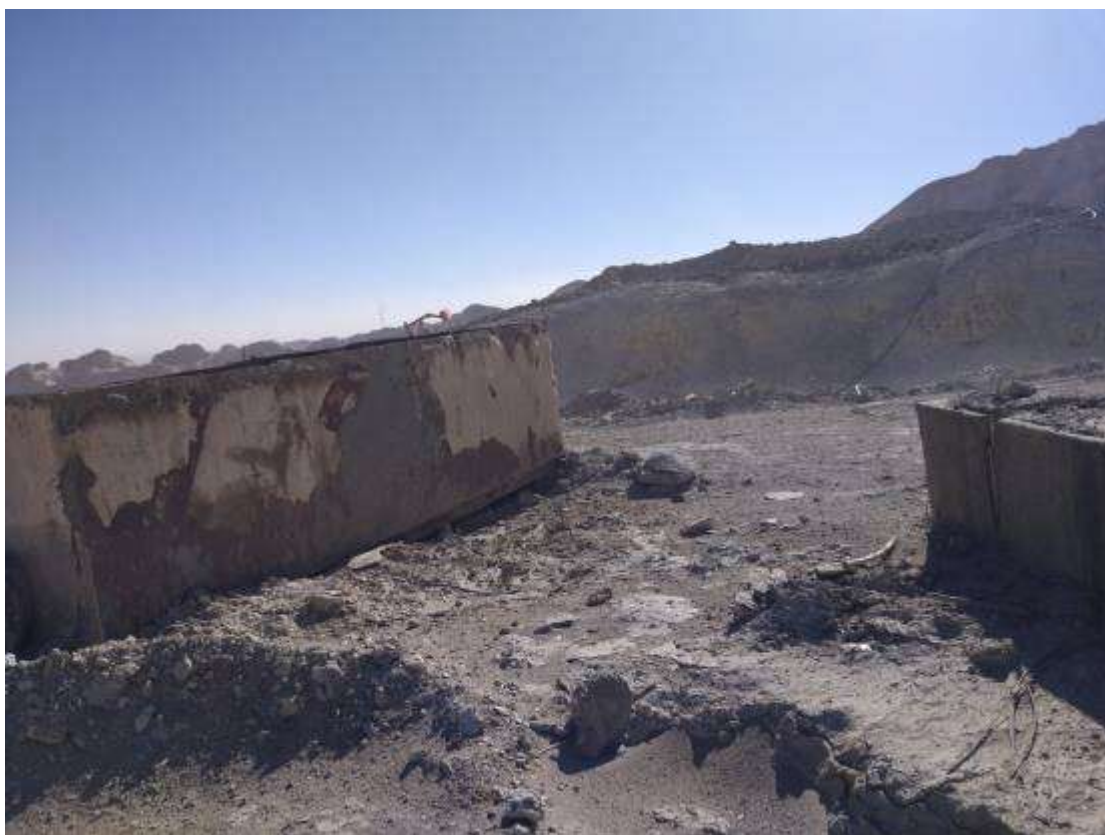
每个井场都建设有一个作业平台，为井场的主体部分，主要用于摆放抽油机、配套设施和起下管柱等常规井下作业用地。咸水泉油田已建各类井场 163 座，作业平台规格为  $30 \times 30 \text{m}^2$ ，共计损毁土地  $14.67 \text{hm}^2$ ；各类井场具体建设数量及面积如下：

图 3-8 储油罐

图 3-9 生产采油井

图 3-10 废弃采油井

通过踏勘得到，163 座井场均在 2018 年前建井完成，目前咸水泉油田有 80 座井场已闭井，需要在 2019 年复垦恢复周边原貌，由于咸水泉油田开采时间较早，临时用地并未复垦，故 163 座井场临时用地全部放在 2019 年复垦，80 座已闭井井场的永久用地在 2019 年复垦，剩余 83 座井场均在 2028 年进行复垦。

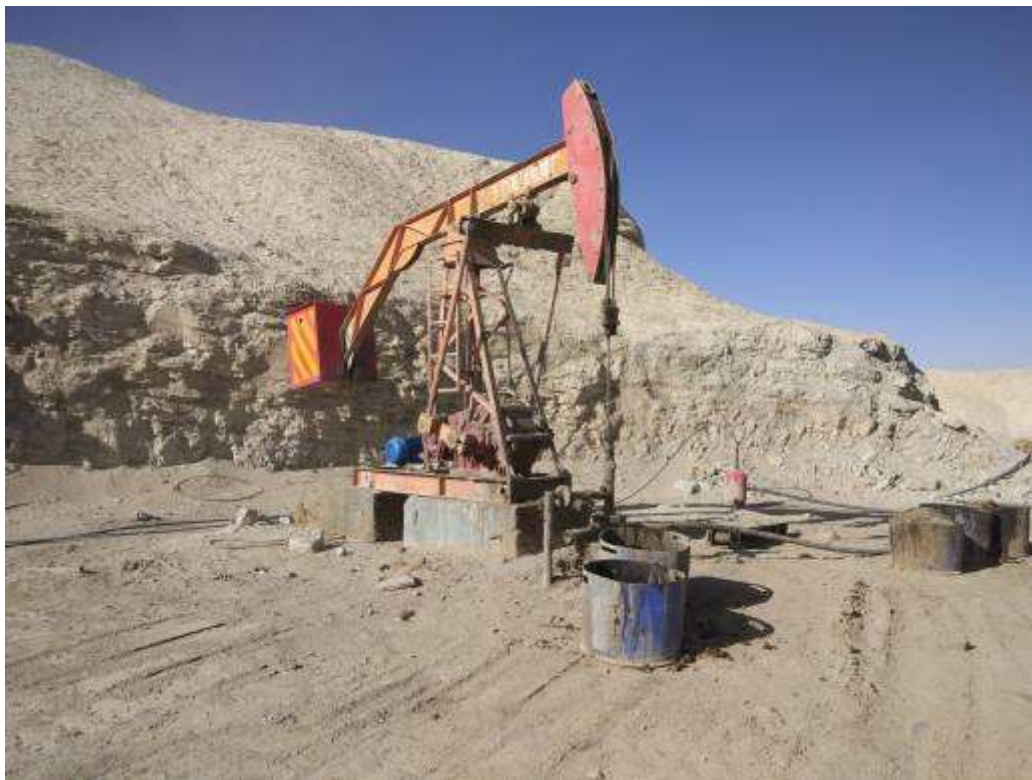
图 3-11 井场基本单元示意图

咸水泉油田井场临时用地为钻井工程建设所租用，咸水泉油田应在临时用地使用期限结束后对其进行复垦，因油田开采年限较早，井场临时用地均未复垦，故井场临时用地全部放在 2019 年复垦。经统计，咸水泉油田井场临时用地 122.25  $\text{hm}^2$ 。

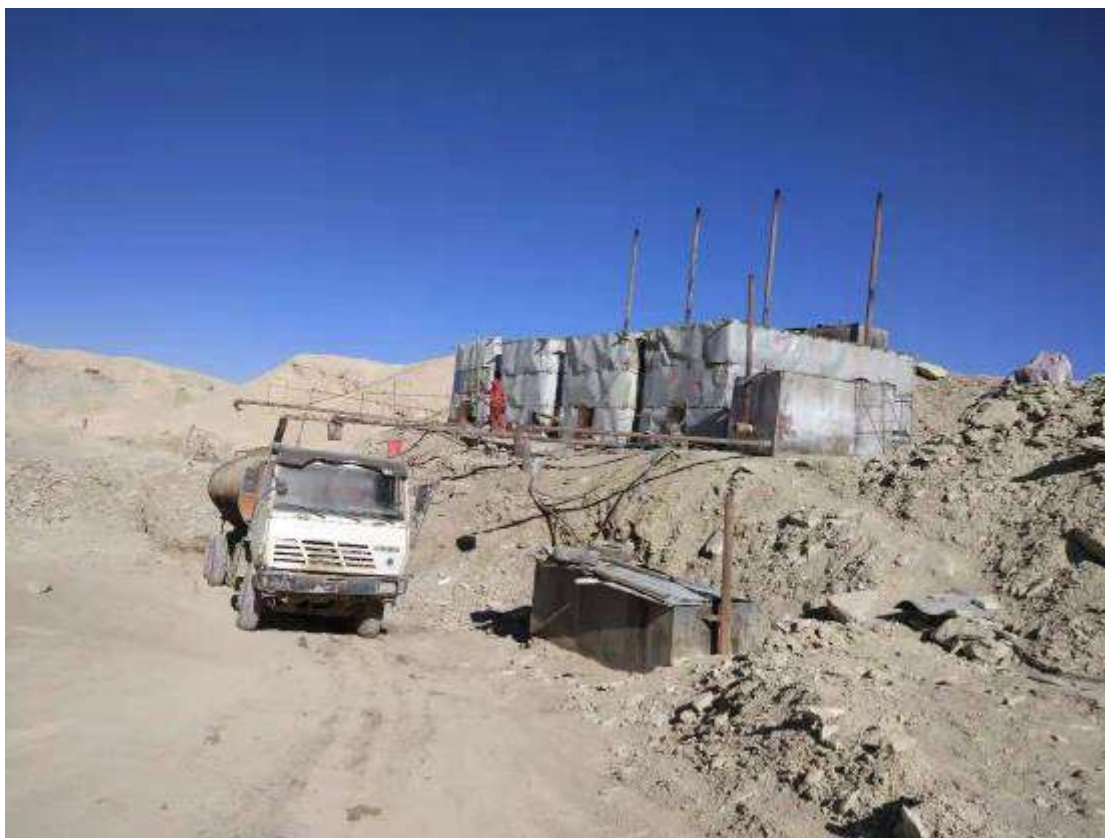
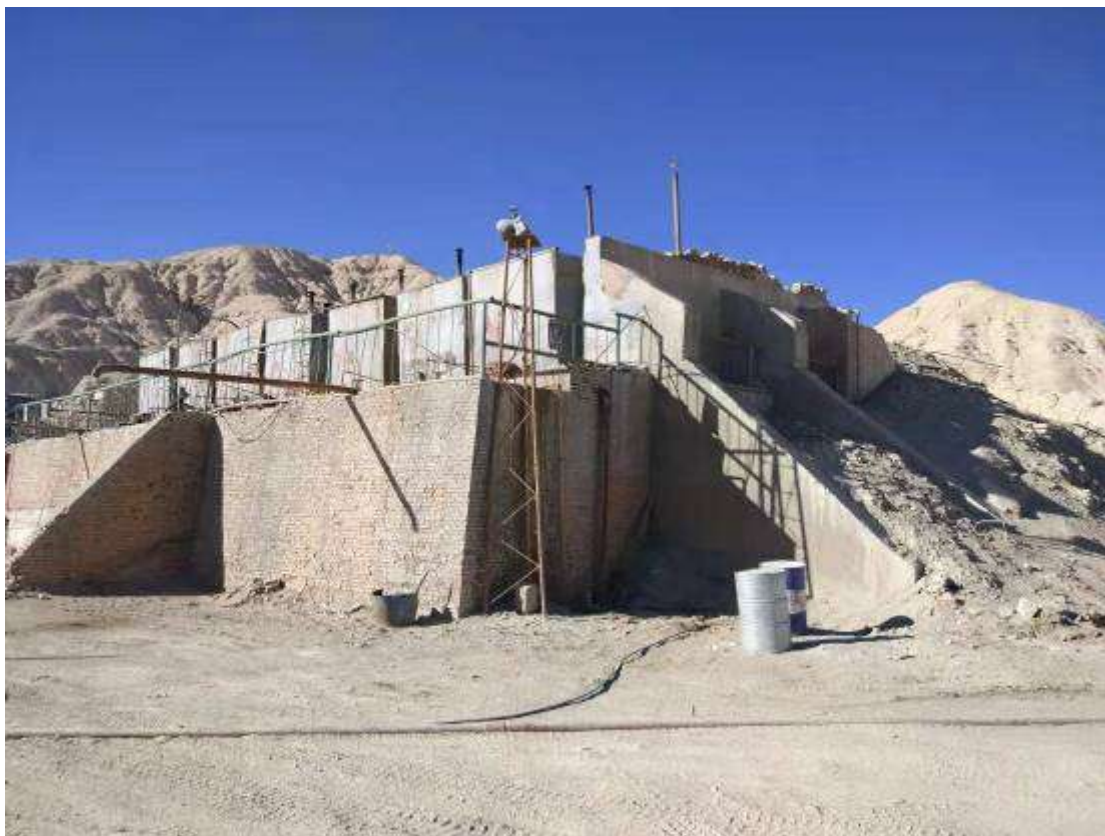
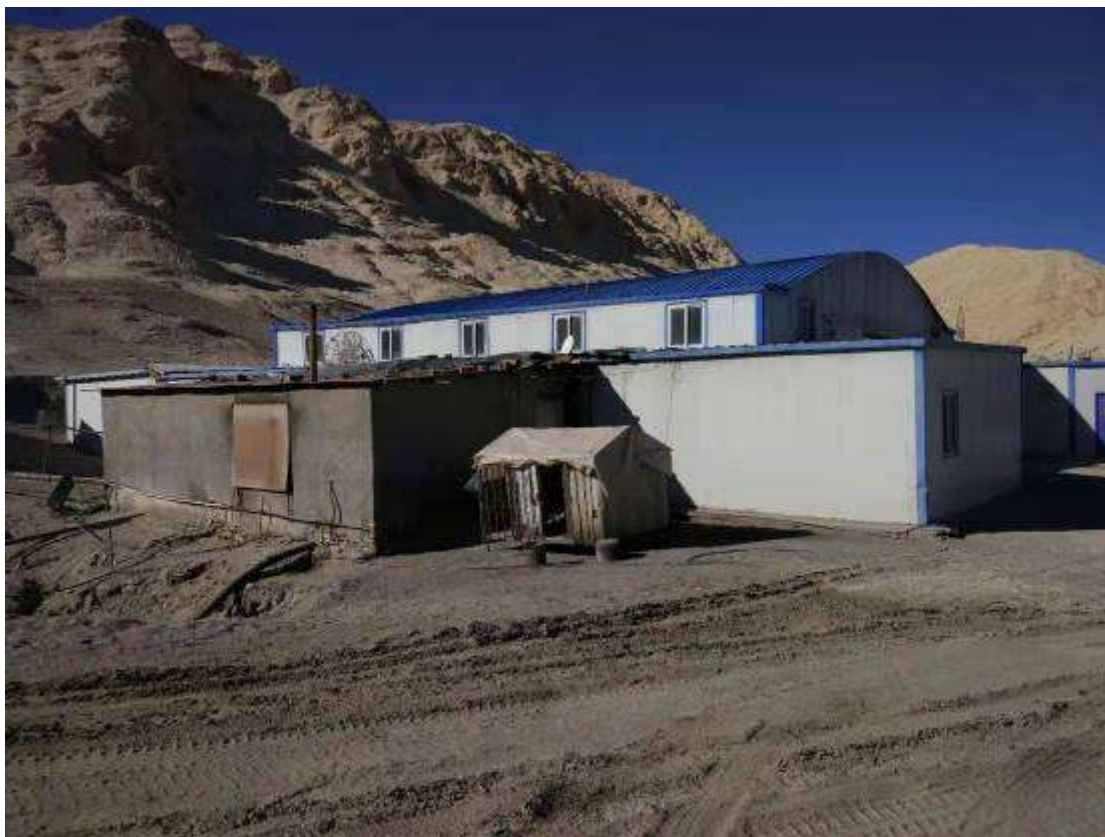
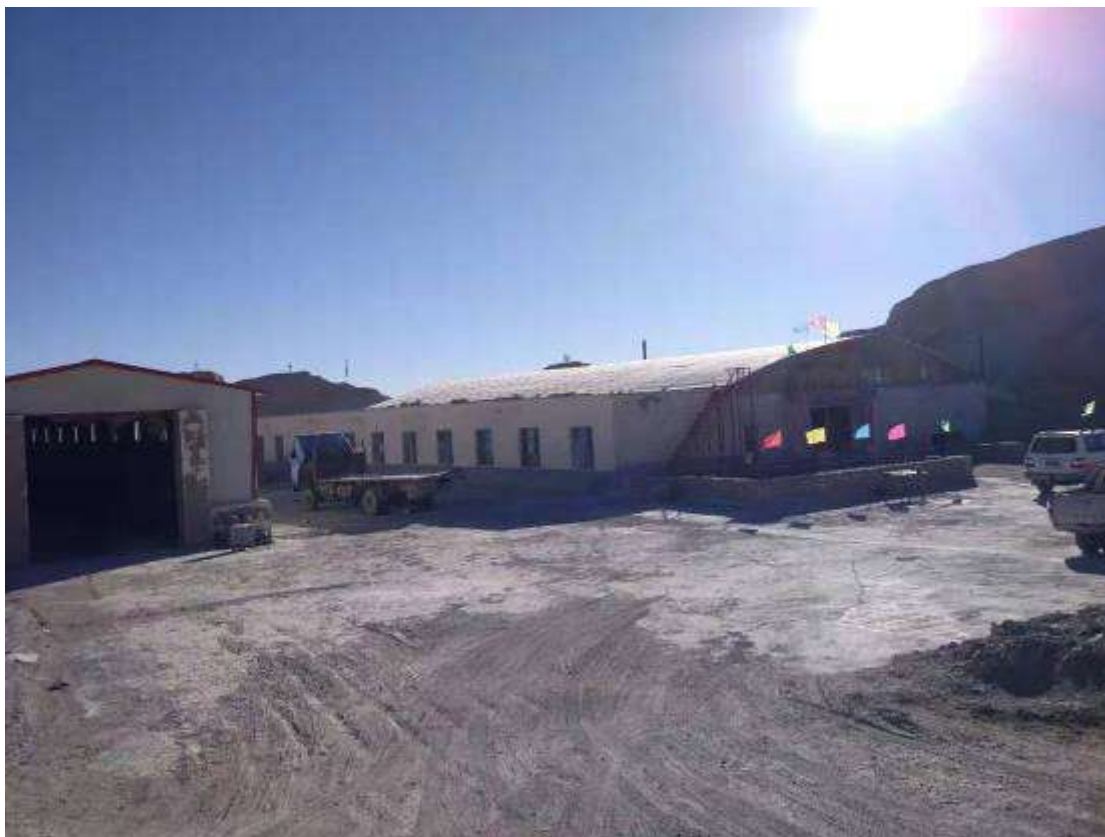
青海油田分公司柴达木盆地咸水泉油田开采项目已建场站 4 座，其中中区生活驻地 1 座，损毁面积 1.2  $\text{hm}^2$ ；南区生活驻地 1 座，损毁面积 0.995  $\text{hm}^2$ ；中区集油站 1 座，损毁面积 0.32  $\text{hm}^2$ ；南区集油站 1 座，损毁面积 0.05  $\text{hm}^2$ 。共损毁土地面积 2.57  $\text{hm}^2$ ，均为永久用地，损毁地类为裸土地。中区生活驻地地面进行了压实，在地表覆以戈壁砾石，以减少风蚀量，厚度为 0.3 米，其他场站直接在原地类上进行了地表压实，材质为土质。

图 3-12 南区集油站现状

图 3-13 中区集油站现状

图 3-14 南区生活物资站现状

图 3-15 中区生活物资站现状

场站用地在周边井场开采结束时对其进行复垦。

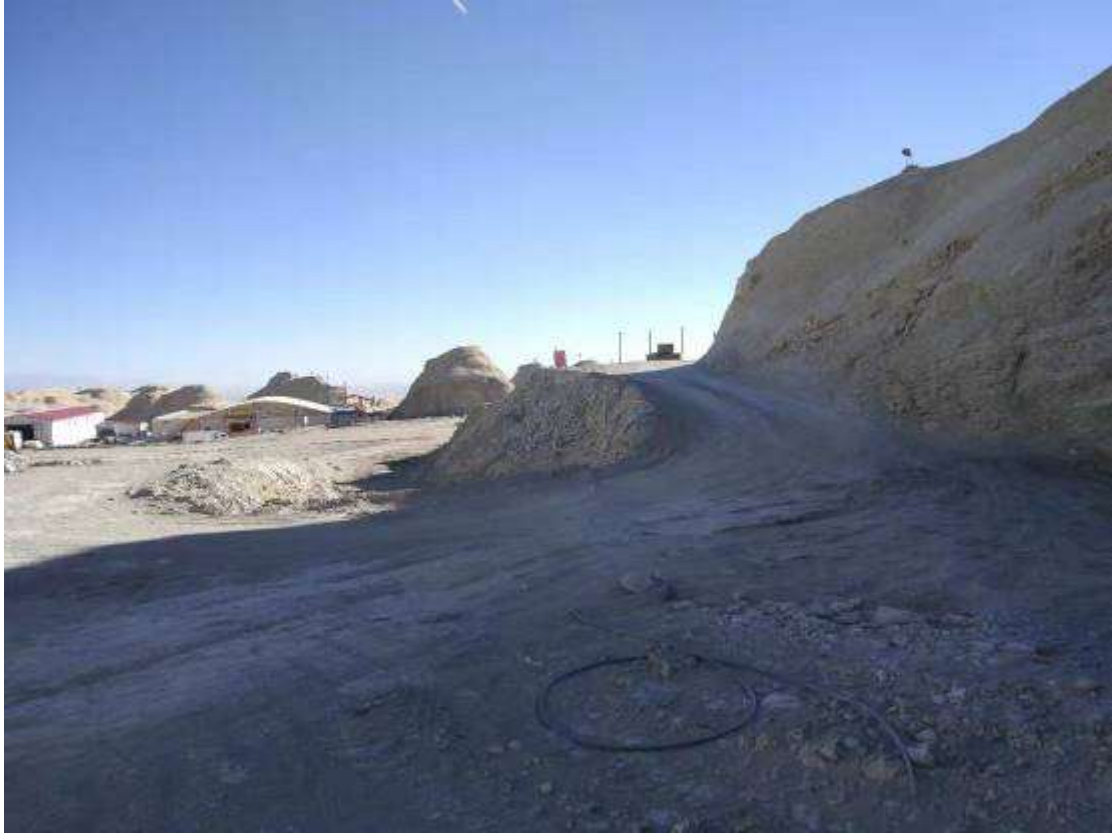
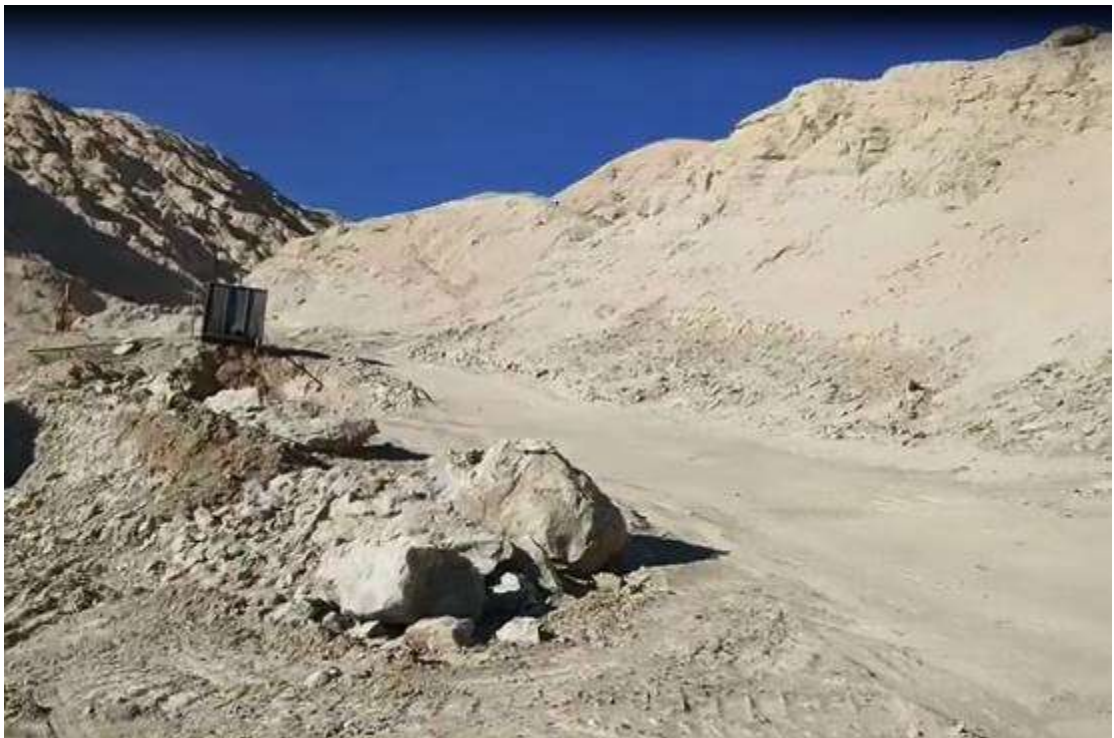
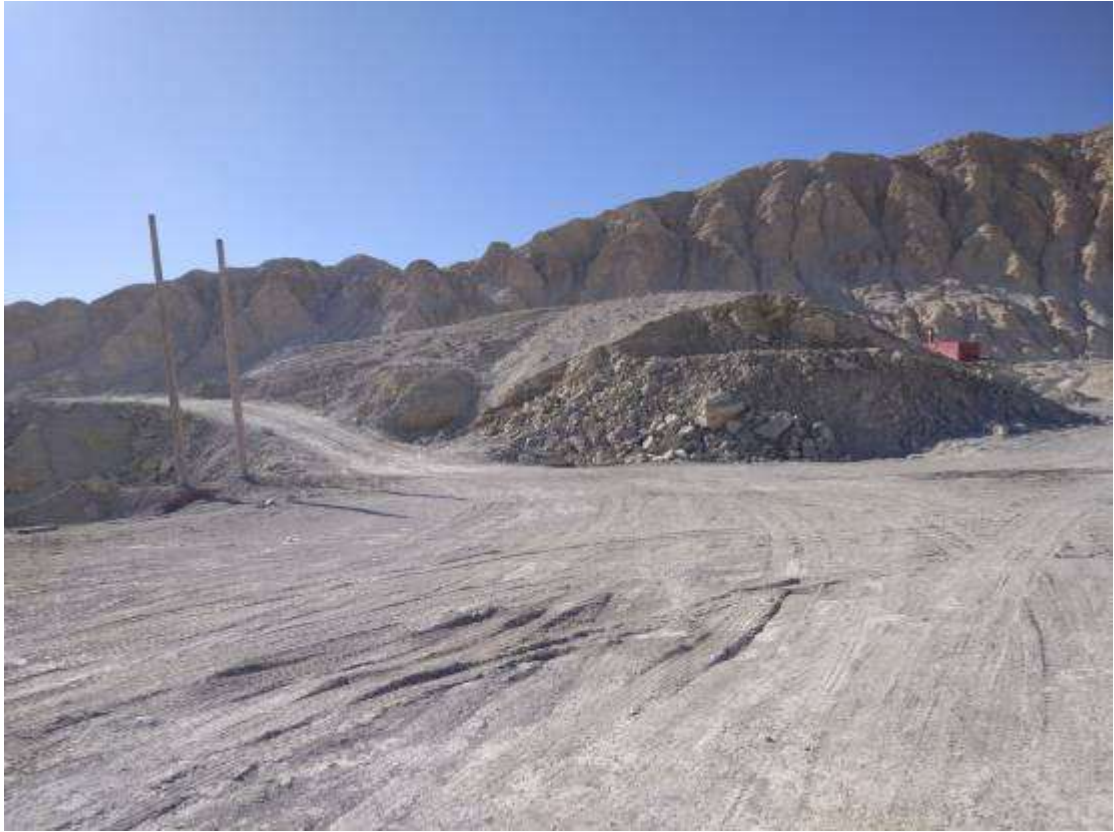
项目区已建支干道路 30km，已建通井道路 14km，支干道路从南花路到咸水泉生活点，长 4.9km，从咸水泉矿区内到各井场附近，长 11km。进场道路为建井及生产期内保证通往井场的各型车辆安全通行，并能满足抢险车辆通行的道路，道路为路床压实的素土路面，道路损毁土地面积合计为 27hm<sup>2</sup>。其中已建支干道路 1（从南花路到咸水泉生活点）临时压占土地宽度 4.0m，临时占地面积 1.5hm<sup>2</sup>，永久性压占土地宽度 7m，永久占地面积 3.4hm<sup>2</sup>，共计损毁土地面积 4.9hm<sup>2</sup>；已建支干道路 2（从咸水泉矿区内到各井场附近）临时压占土地宽度 4.0m，临时占地面积 3hm<sup>2</sup>，永久性压占土地宽度 7m，永久占地面积 7.6hm<sup>2</sup>，共计损毁土地面积 10.6hm<sup>2</sup>；已建通井道路临时压占土地宽度 4.00m，临时占地面积 3.5 hm<sup>2</sup>，永久性压占土地宽度 7 m，永久占地面积 8hm<sup>2</sup>，共计损毁土地面积 11.5hm<sup>2</sup>；已建道路修筑标准符合《石油天然气工程项目建设用地指标》要求，已建道路损毁地类为裸土地。为方便车辆和人员进出，道路进行了压实硬化，材质为土质。

图 3-16 支干道路 1

图 3-17 支干道路 2

图 3-18 通井路

通过现场勘察以及向建设单位咨询，道路在本方案服务年限内进行复垦，临时用地在 2019 年进行复垦，面积 8.0 hm<sup>2</sup>，已闭井井场的通井路永久用地共 1.4 hm<sup>2</sup>，在 2019 年进行复垦，剩余道路永久用地 17.6 hm<sup>2</sup>在 2028 年进行复垦。

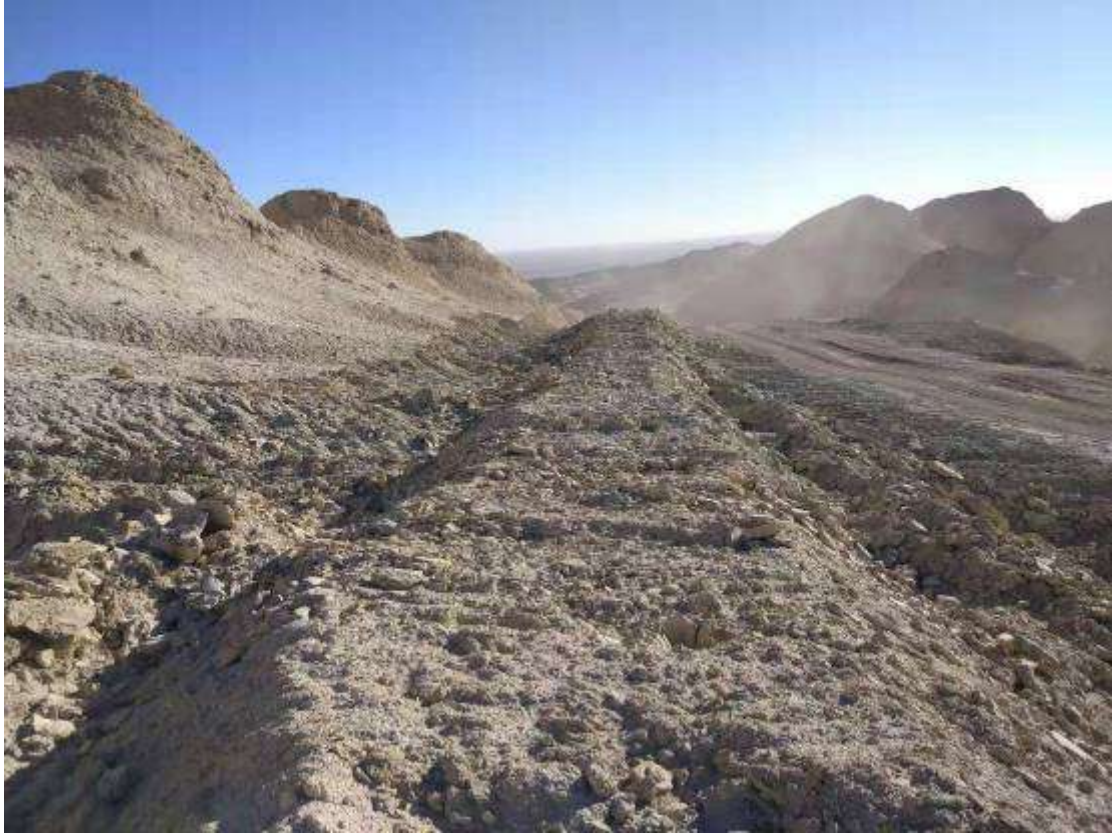
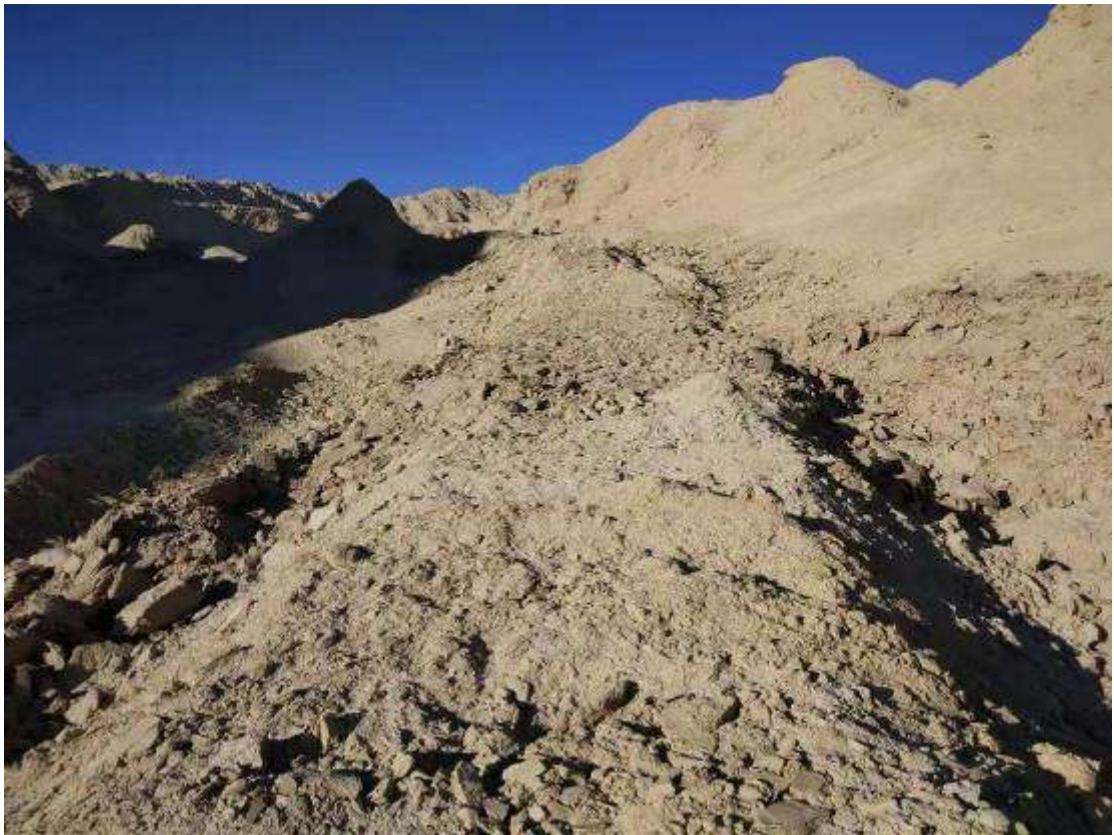
通过咨询建设单位，咸水泉油田已建输水管线两条，分别为长度为 3km 和 1.8km。管线均采用地埋式，输水管线埋深 2.3m，损毁土地 4.9hm<sup>2</sup>，损毁地类为裸土地。

管线在开挖时采取表土分层排放的方式，管线安装完成后，分层回填开挖土方，表土层位于最上方。管线穿过公路用地、农村道路时，均采取了相应预防控制措施。输水管线见图 3-19、3-20。

图 3-19 输水管线 1

图 3-20 输水管线 2
